Carta 05/2026

Referência: 2º Relatório de Avanço das Obras da PCH Beira Rio

Ofício nº 386/2025 - DILIO - Protocolo 24.781.257-1,

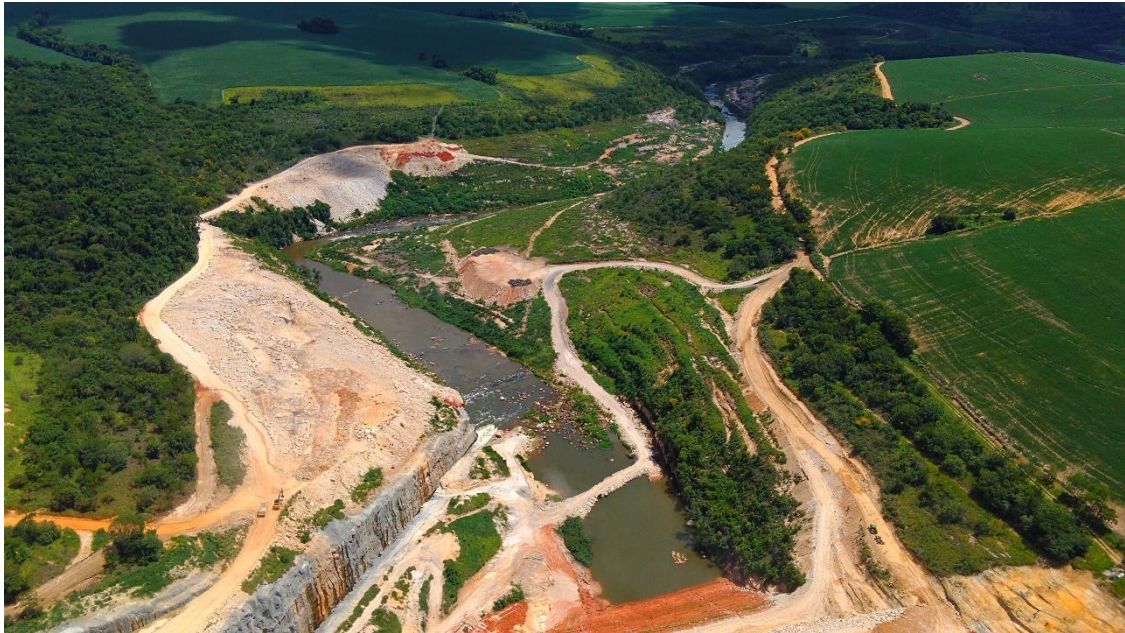
Resta uma pequena parcela da área com vegetação, encontrada em posição extremamente íngreme, deixou de ser suprimida por questões de segurança e riscos de acidentes. Este setor ainda será tratado, com vistas a prevenir a flutuação de resíduos florestais que poderão chegar às estruturas do barramento ao se forma o reservatório.

Fig. 01: Área do reservatório próxima à barragem. Drone em 15/01/2026 Engenharia

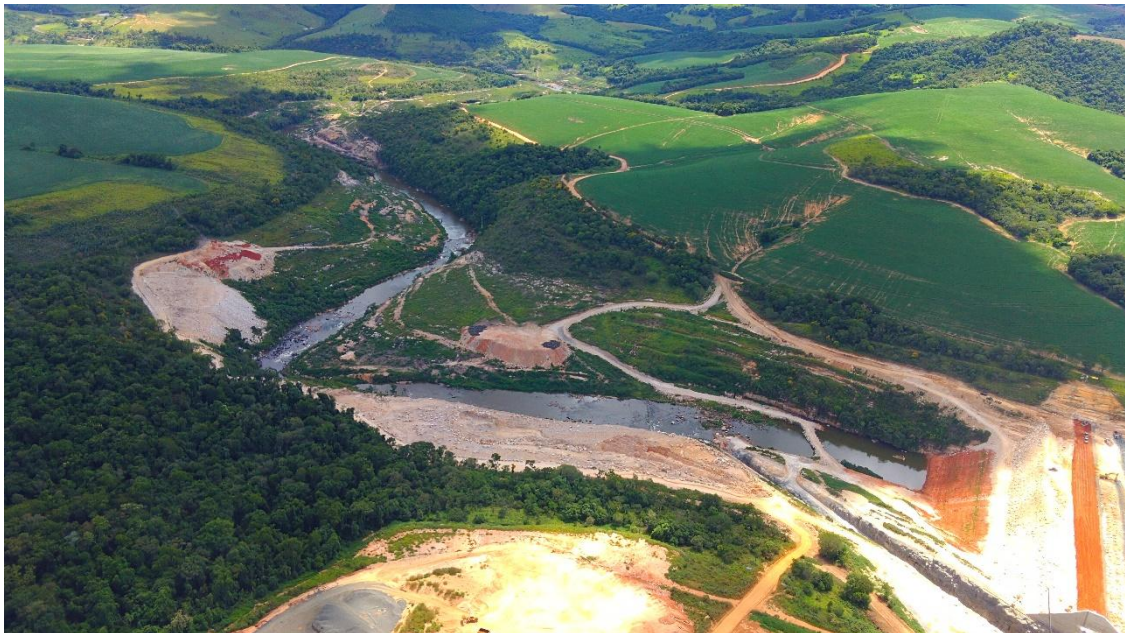
Figura 02: Setor do meio do Reservatório. Drone, em 15/01/2026 Engenharia

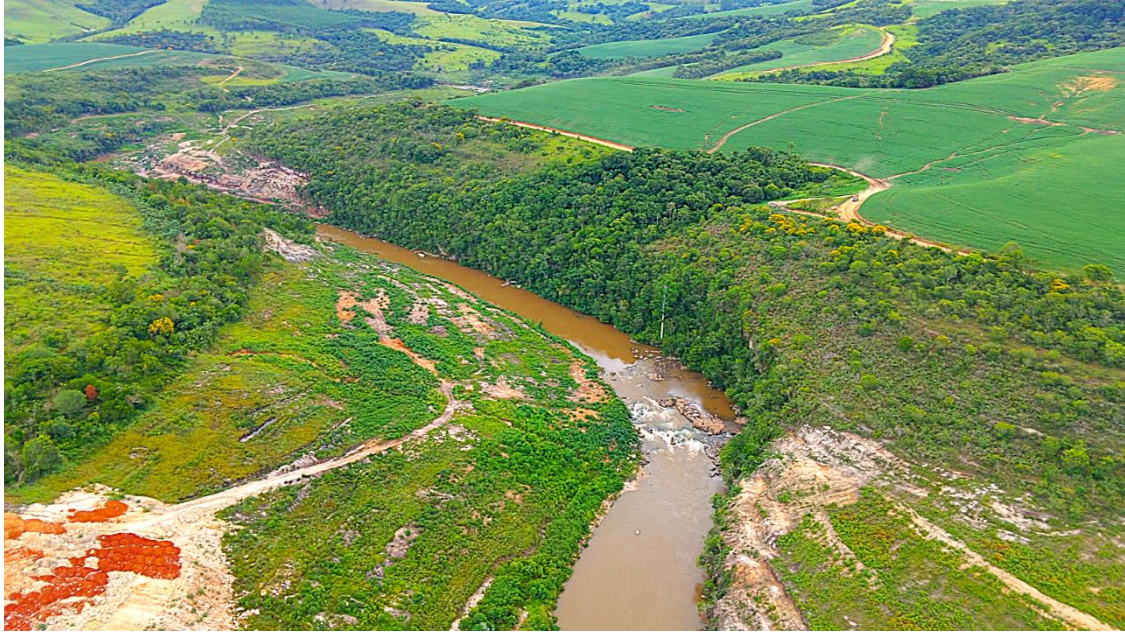
Fig. 03: Setor do Reservatório, com vegetação remanescente - Drone, 15/01/2026 Engenharia

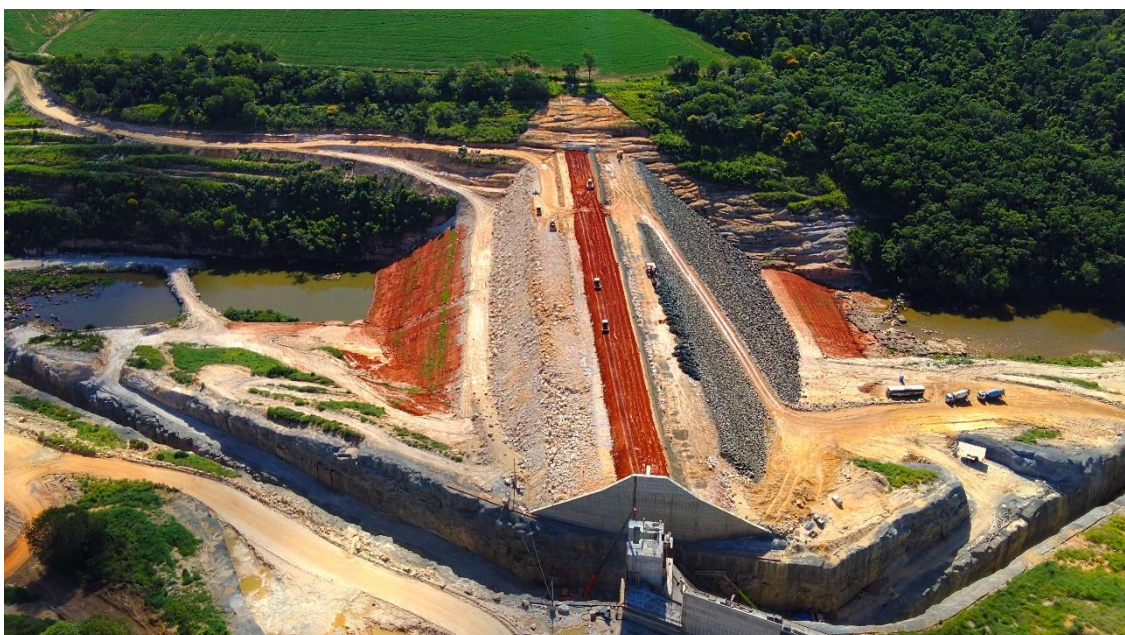
As estruturas da Barragem alcançaram a cota de altitude dos 607,0 metros ao nível do mar, faltando, portanto, apenas 11,0 metros para atingir sua altura projetada, o que corresponde a 85% do avanço total.

Figura. 04: Barragem – Drone, em 13/01/2026. Engenharia

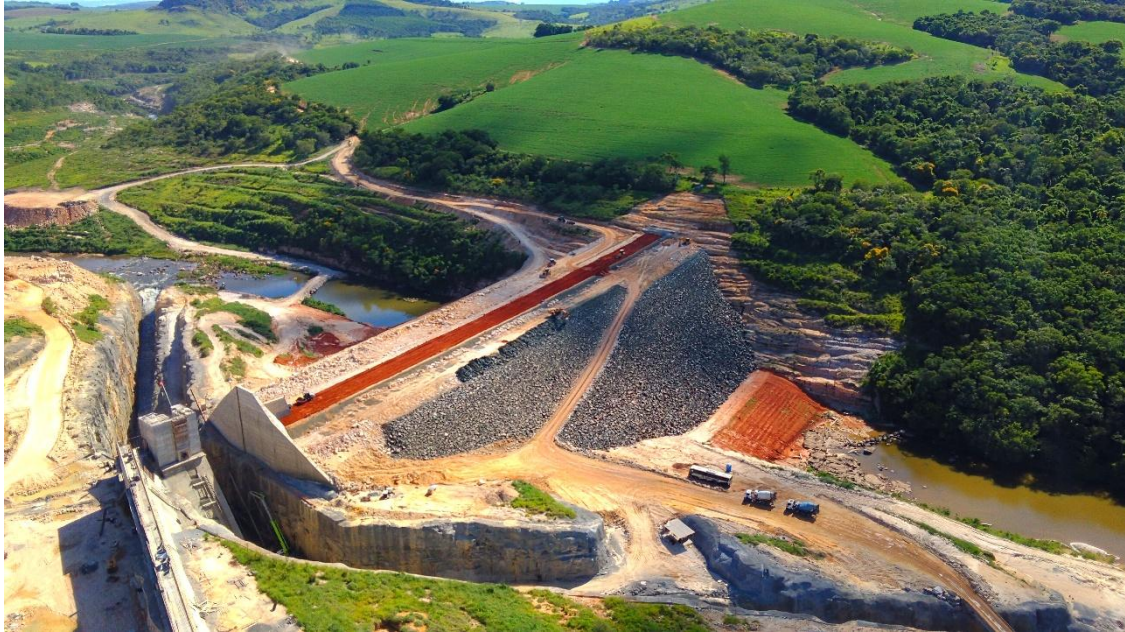
Figura 05: Barragem – Drone, em 12/01/2026 Engenharia

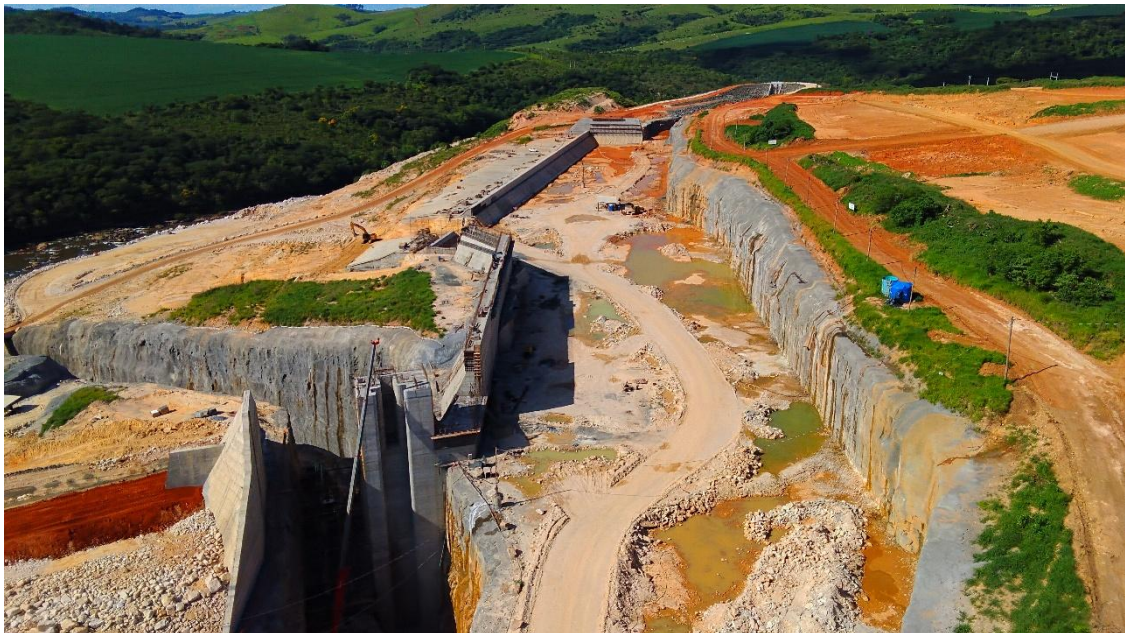
Com 95% concluído. As figuras 06 e 07 mostram que a situação em que se encontrava a estrutura em 12.01.26.

Figura 06: Vista aérea do Canal de Adução – Drone, em 12/01/2026. Engenharia

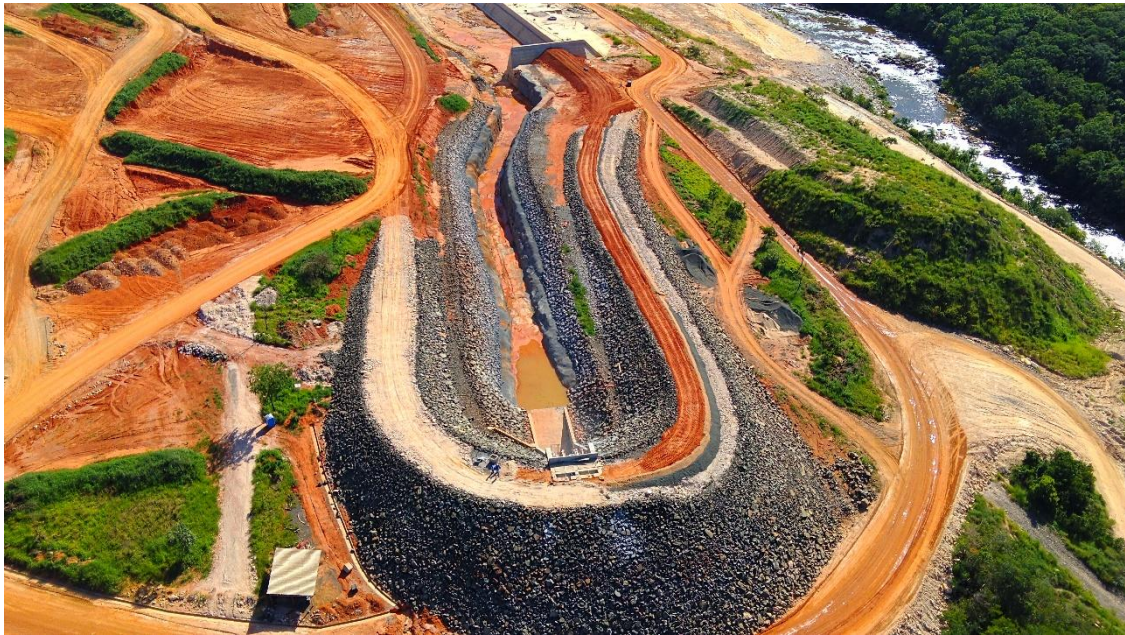
Figura 07: Canal de Adução – Drone, em 12/01/2026. Engenharia

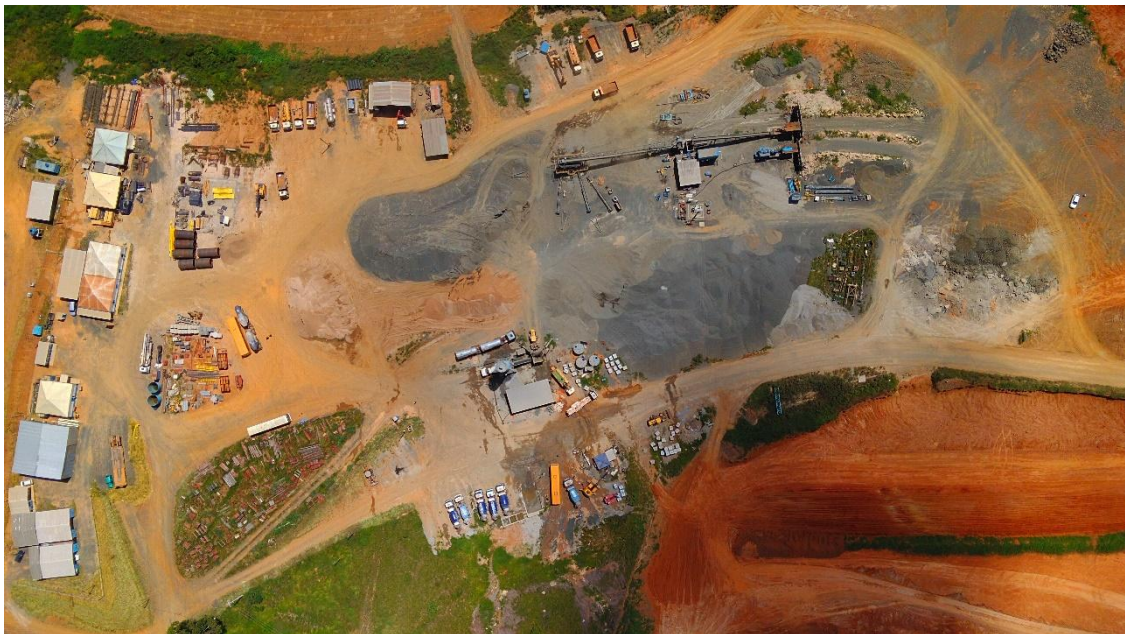
As estruturas do Canteiro de Obras – área de apoio à Obra – começaram a ser desinstaladas, com a retirada do britador.

Figura 08: Área do canteiro de obras – Drone, em 15/01/2026. Engenharia

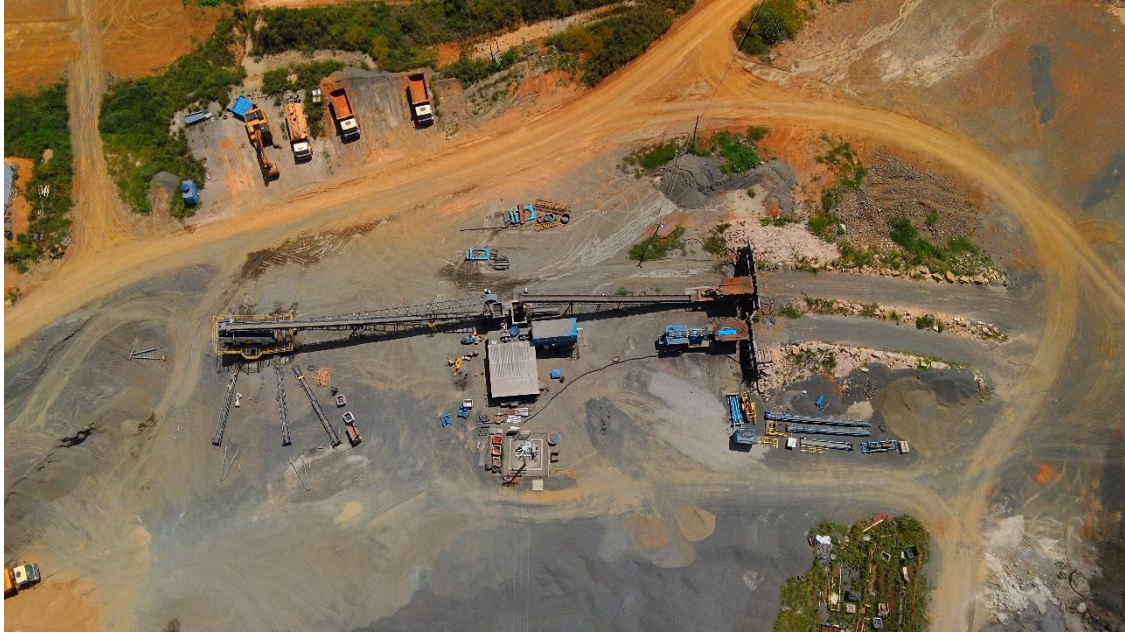
Figura 09: Britador – Drone, em 15/01/2026, Engenharia

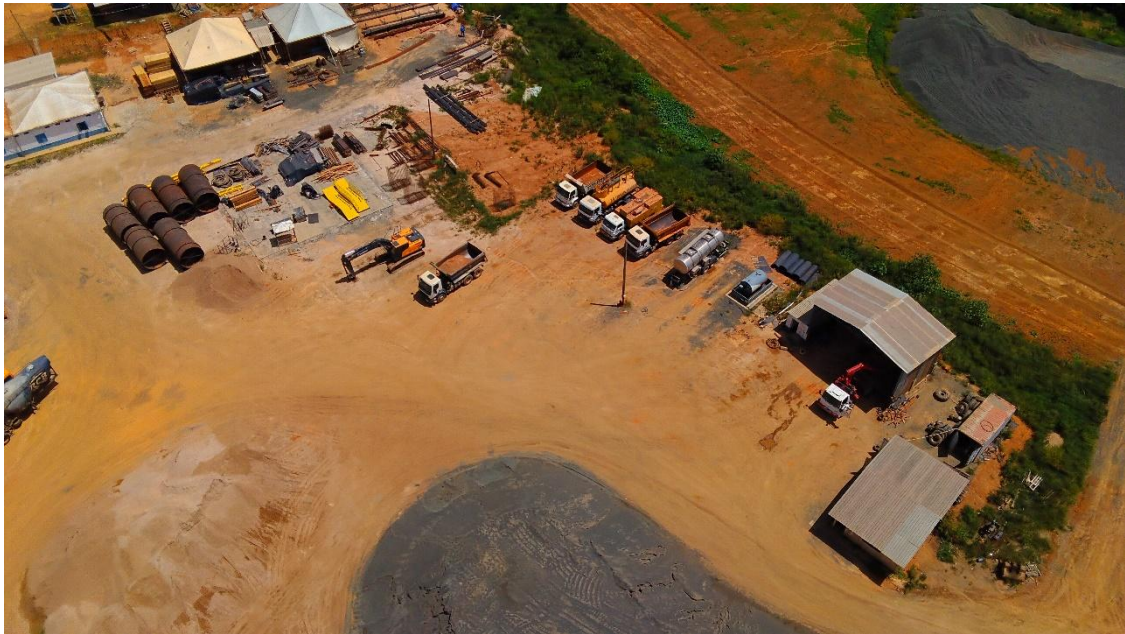
Figura 10: Pátio de máquinas e equipamentos – Drone, em 15/01/2026, Engenharia

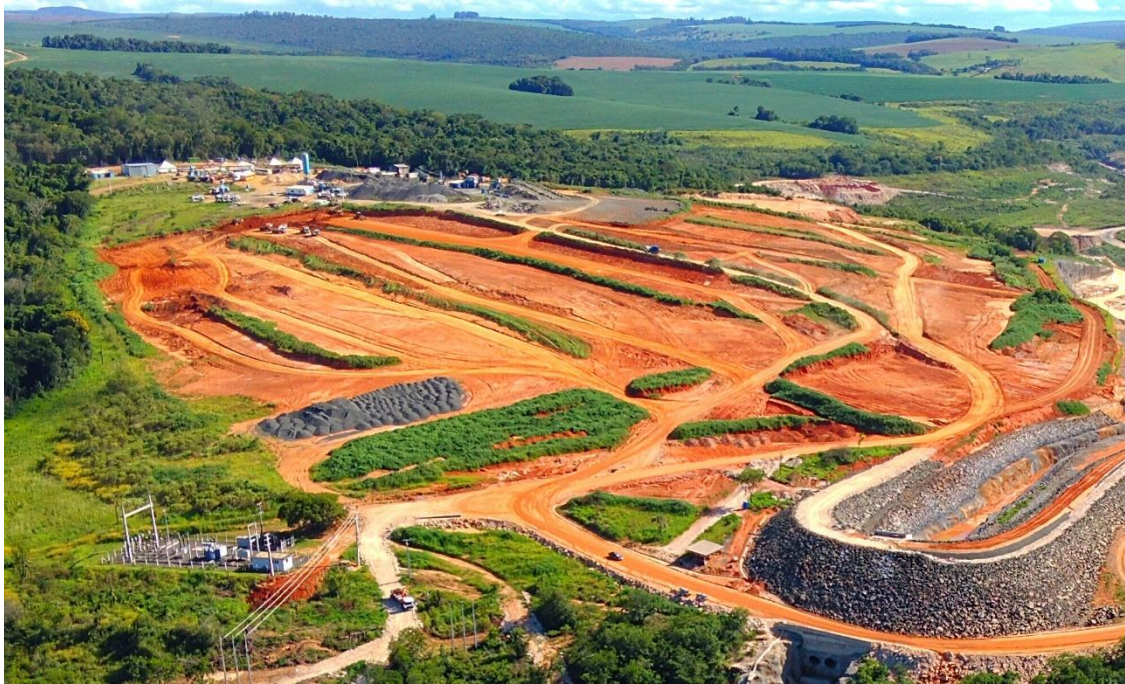
Figura 11: Jazida de argila explorada para compor o coração do barramento, com as linhas de solos férteis reservados. Drone, em 12.01.2026, Engenharia.

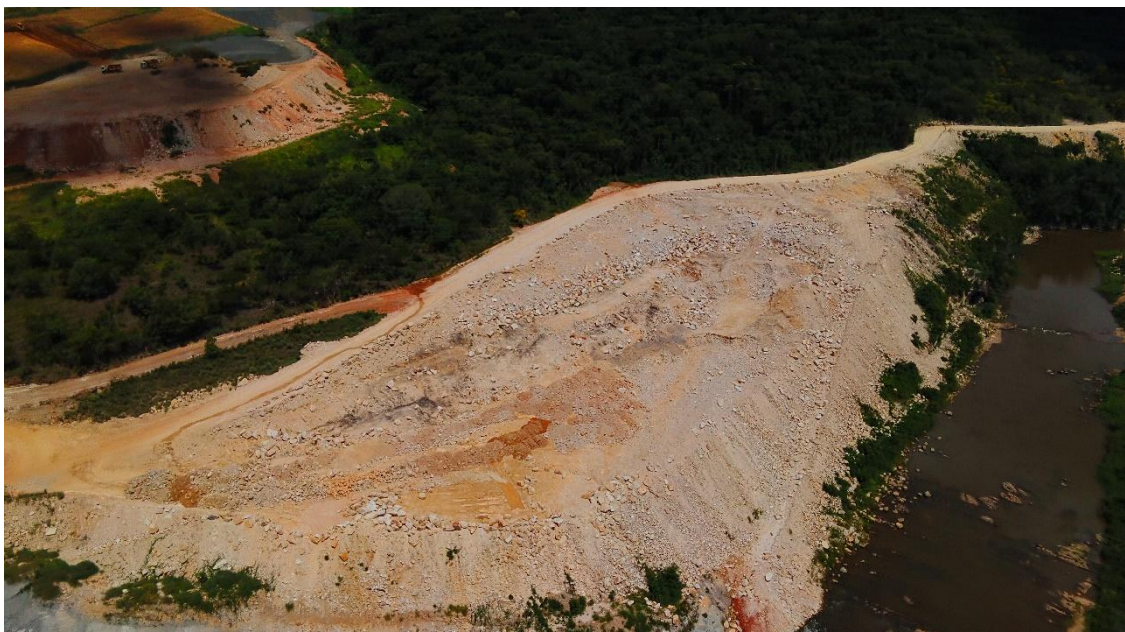
Os maiores bota-foras foram instalados nos locais que serão inundados pelo reservatório. Os bota-espera estão sendo progressivamente removidos com o uso do material. A figura 12 mostra a situação destes em dezembro

Figura 12: Área dos bota-espera sendo removidos. Drone, em 15/01/2026 Engenharia

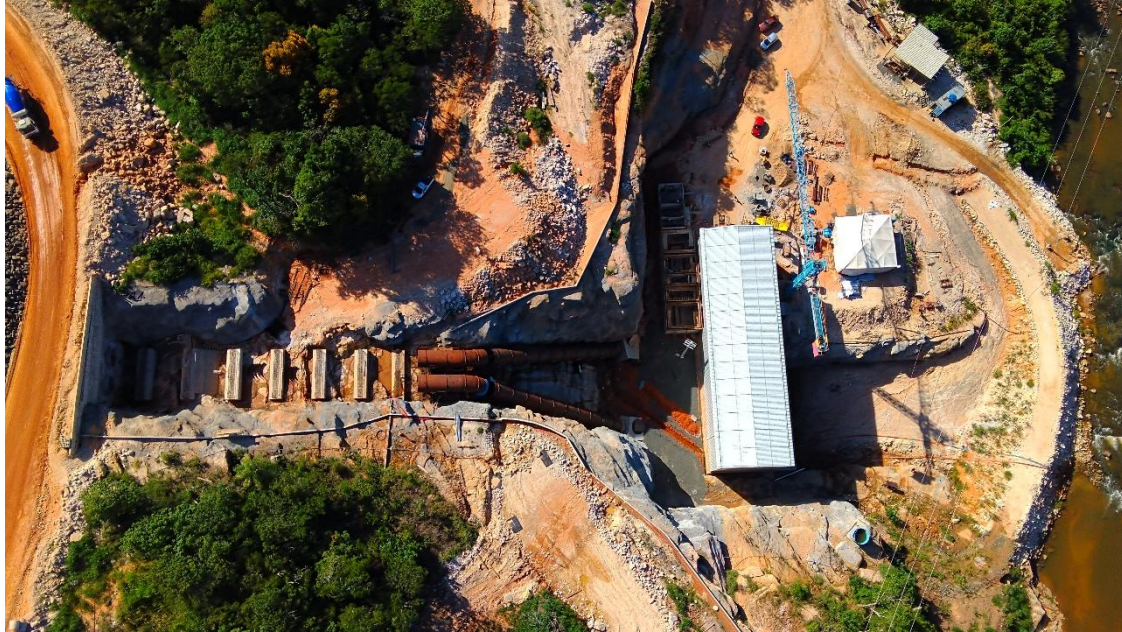
A edificação da Casa de força já chegou 85% de sua conclusão. As atividades atuais são a finalização do edifício de controle, acabamentos internos e drenagens adjacentes (Figuras 16 a 18).

Figura 13: Casa de Força – Drone, em 13/01/2026. Engenharia

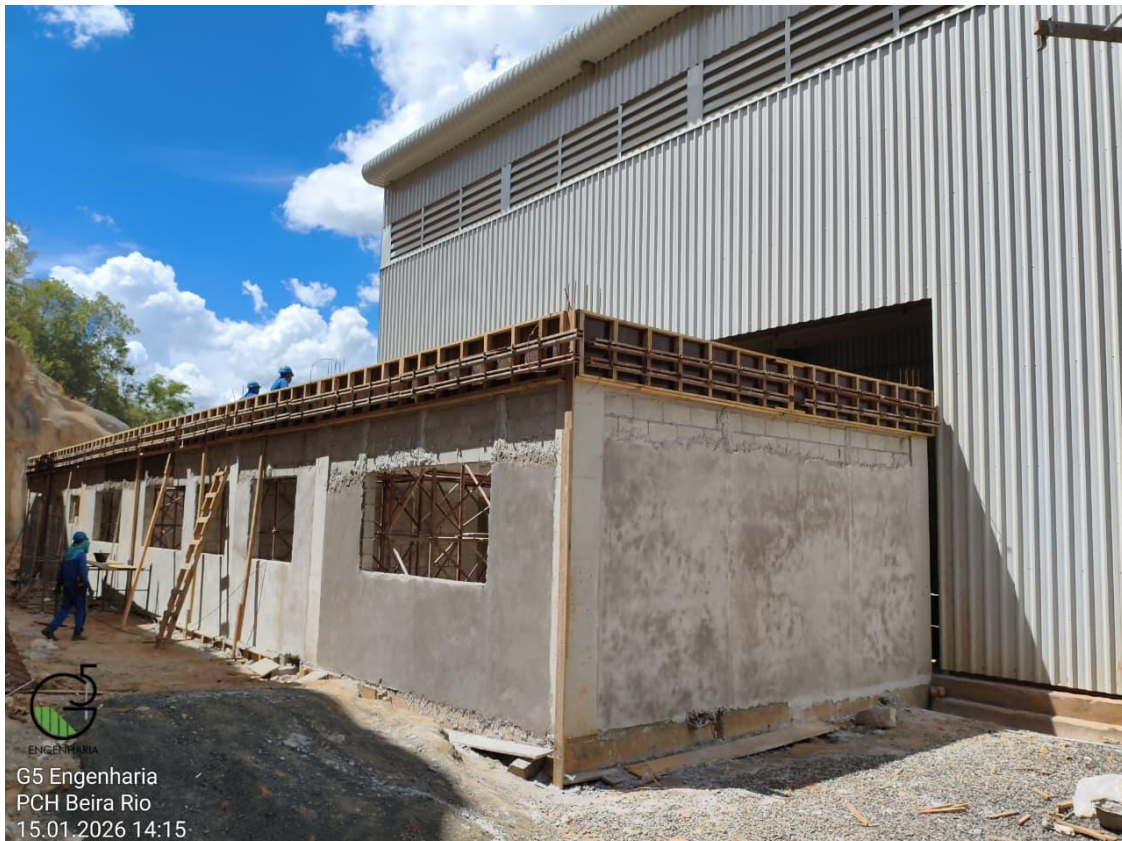
Figura 14: Edifício de controle da Casa de Força, em 15/12/2026. Engenharia

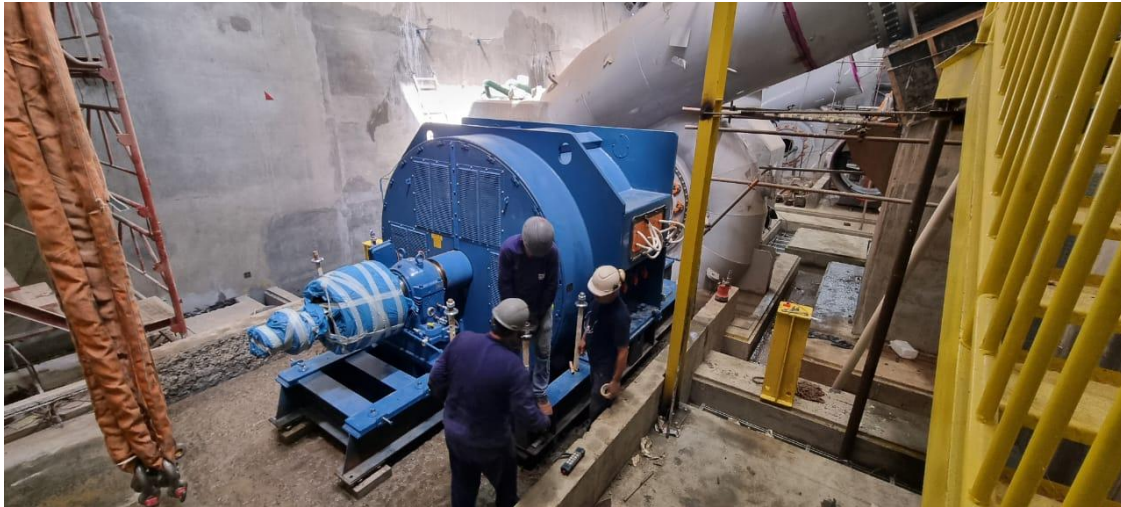
Figura 15: Montagem do sistema gerador na Casa de Força – em 15/12/2026. Engenharia

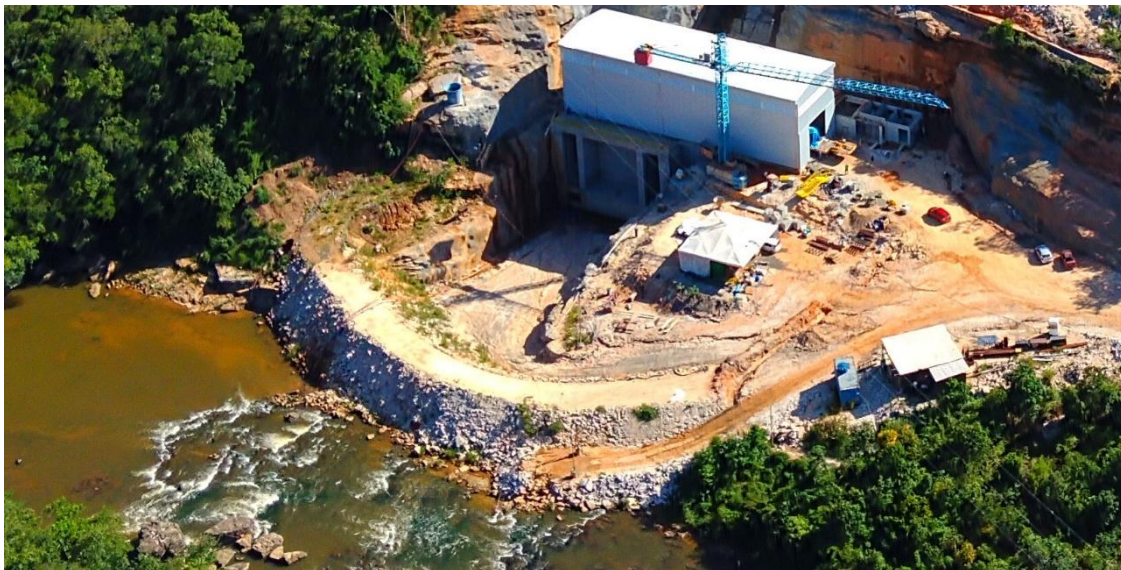
A ensecadeira do canal de fuga ou restituição está construção ainda não foi removida e o será após a AA de Enchimento do Reservatório (Figura 16).

Figura 16: Ensecadeira do canal de fuga será removida na fase da AA de Testes

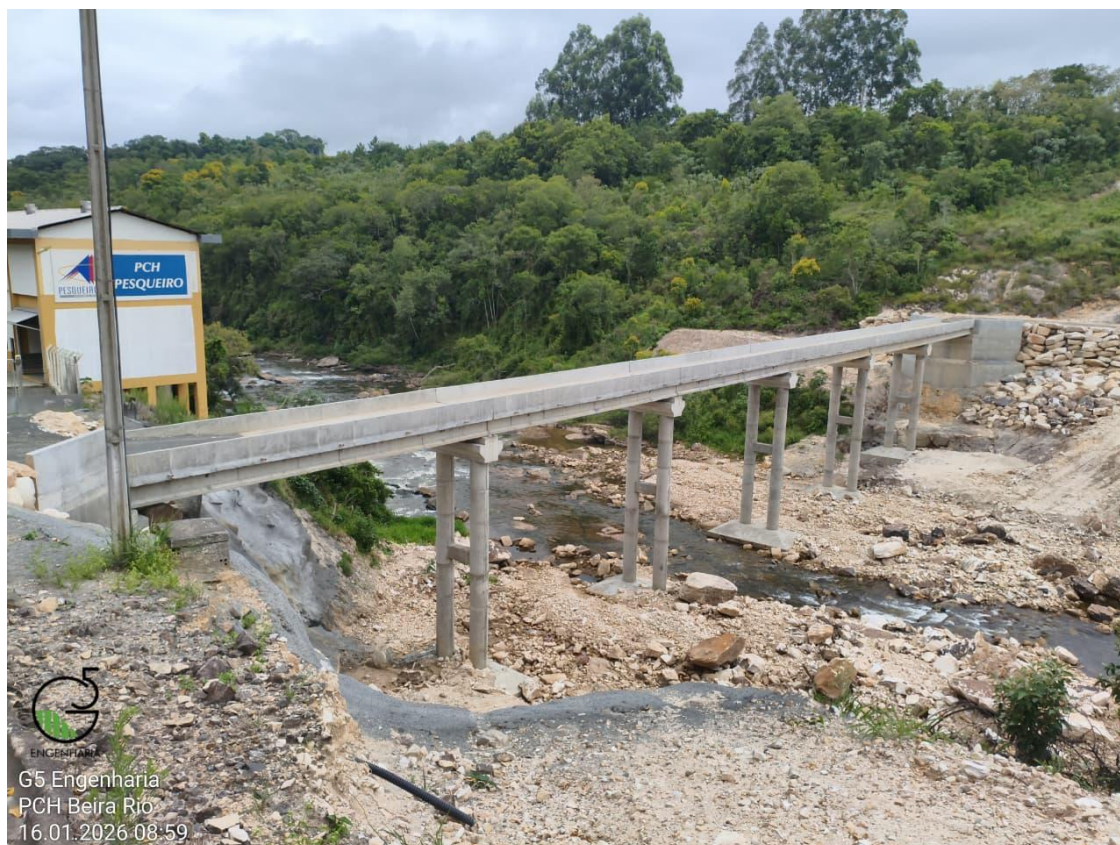
A **ponte de serviço**, entre a margem esquerda à direita, nas proximidades da casa de força da PCH Pesqueiro, se encontra concluída, já liberada para a passagem de veículos entre as margens, como mostra a Figura 17.

Figura 17: Ponte de serviço está em fase de conclusão. Foto, em 16/01/2025.

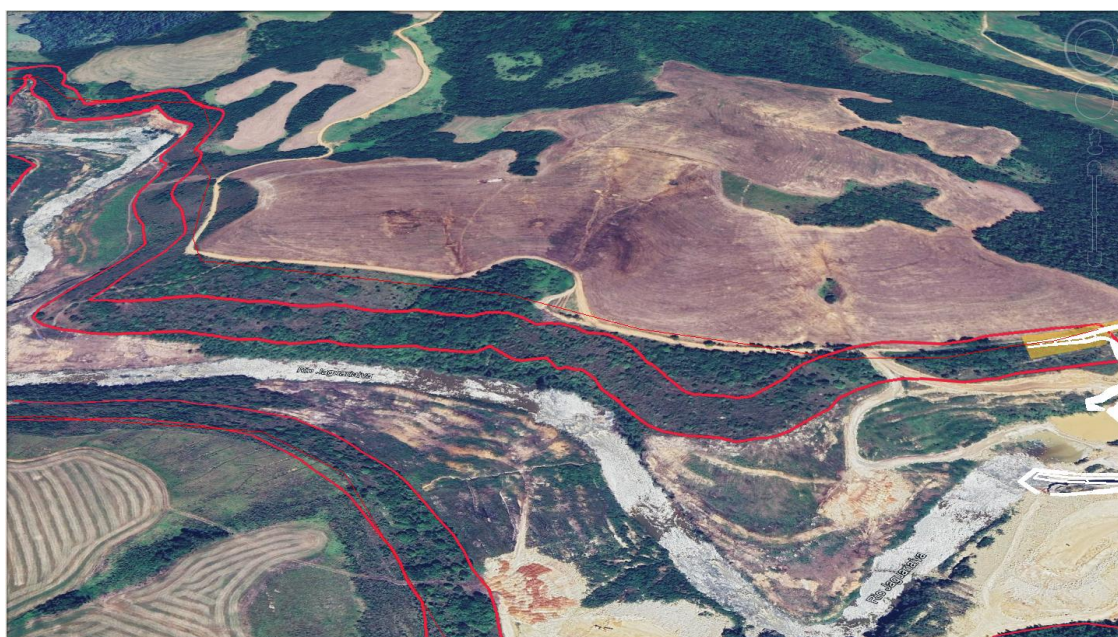
As **cercas das divisas** dos terrenos da Empreendedora, iniciadas nas proximidades da PCH Pesqueiro, se encontram com 60% concluídas, já realizadas até chegar à região do canal de restituição. As figuras 18 e 19 mostram os serviços realizados e em andamento.

Figura 18: Linha das cercas definem bem as divisas dos terrenos da APP e Área de Compensação

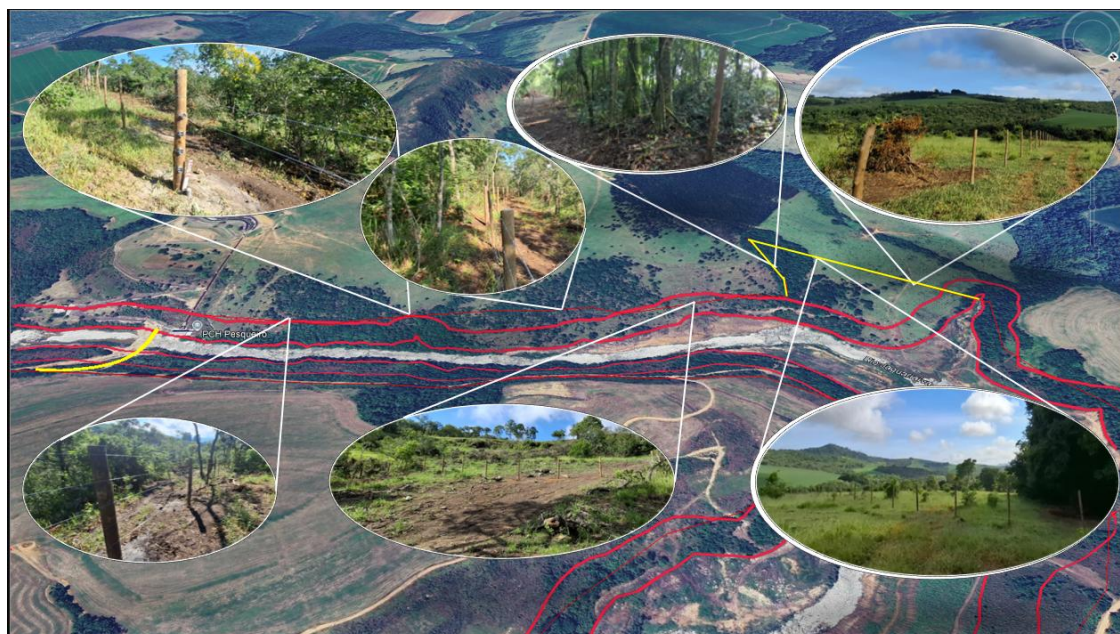
Figura 19: Trabalhos de implantação das cercas de divisa das áreas protegidas da PCH.
