Carta 16/2026

Referência: 3º Relatório de Avanço das Obras da PCH Beira Rio

Este é o terceiro documento de uma série de seis, relativo ao período entre 01 e 31 de janeiro de 2026, com registros fotográficos do desenvolvimento dos itens especificados no Ofício nº 386/2025 – DILIO.

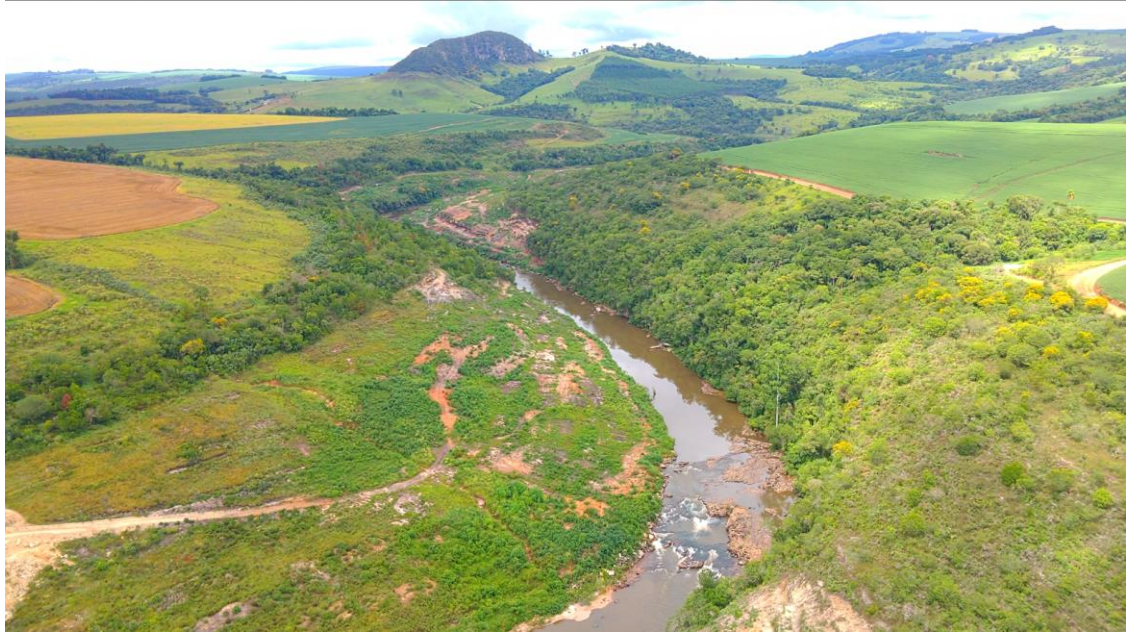
Há dois hectares da área do reservatório com vegetação arbustivo-arbórea estabelecida em taludes rochosos em ambas as margens do futuro reservatório. Estes se localizam em setores extremamente íngremes, que deixaram de ser suprimidos pelos riscos de acidentes que a operação de supressão envolveria. Está em conclusão estudo para a supressão por afogamento, em vista de a supressão não ser efetivamente viável, avaliando efeitos de eutrofização e capacidade de metabolização pelo reservatório.

Fig. 01: Área com formação vegetal situada em encosta rochosa.  
Drone em 12/02/2026 fonte: G5 Engenharia

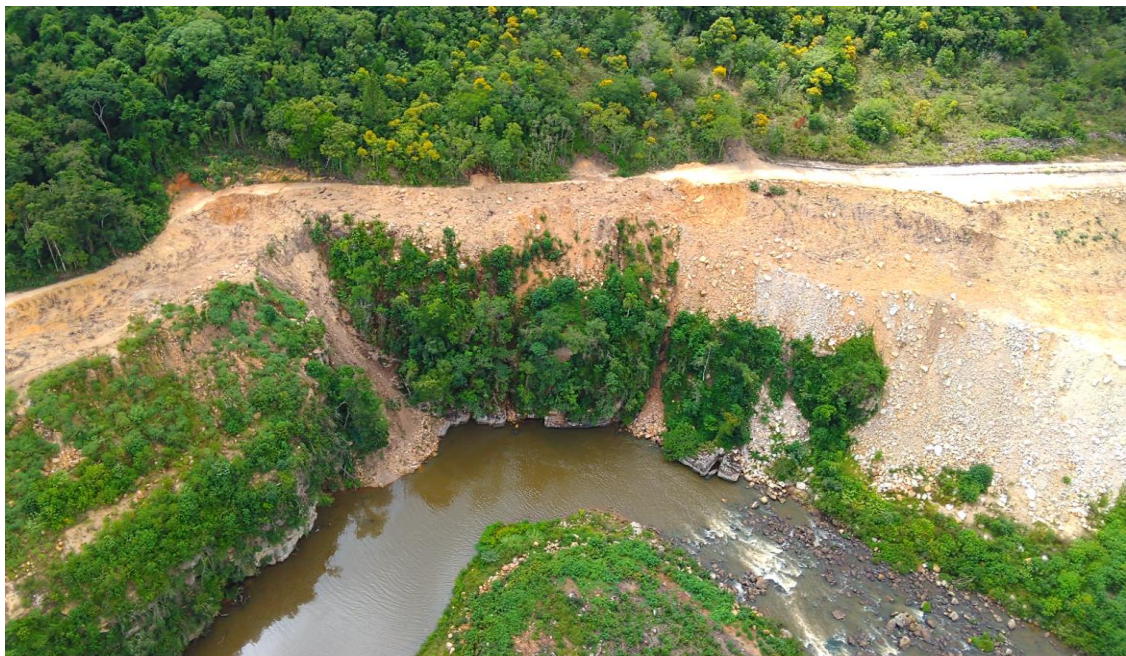
Fig. 02: A supressão da vegetação das encostas rochosas propicia riscos de acidentes.  
Drone em 12/02/2026 fonte: G5 Engenharia

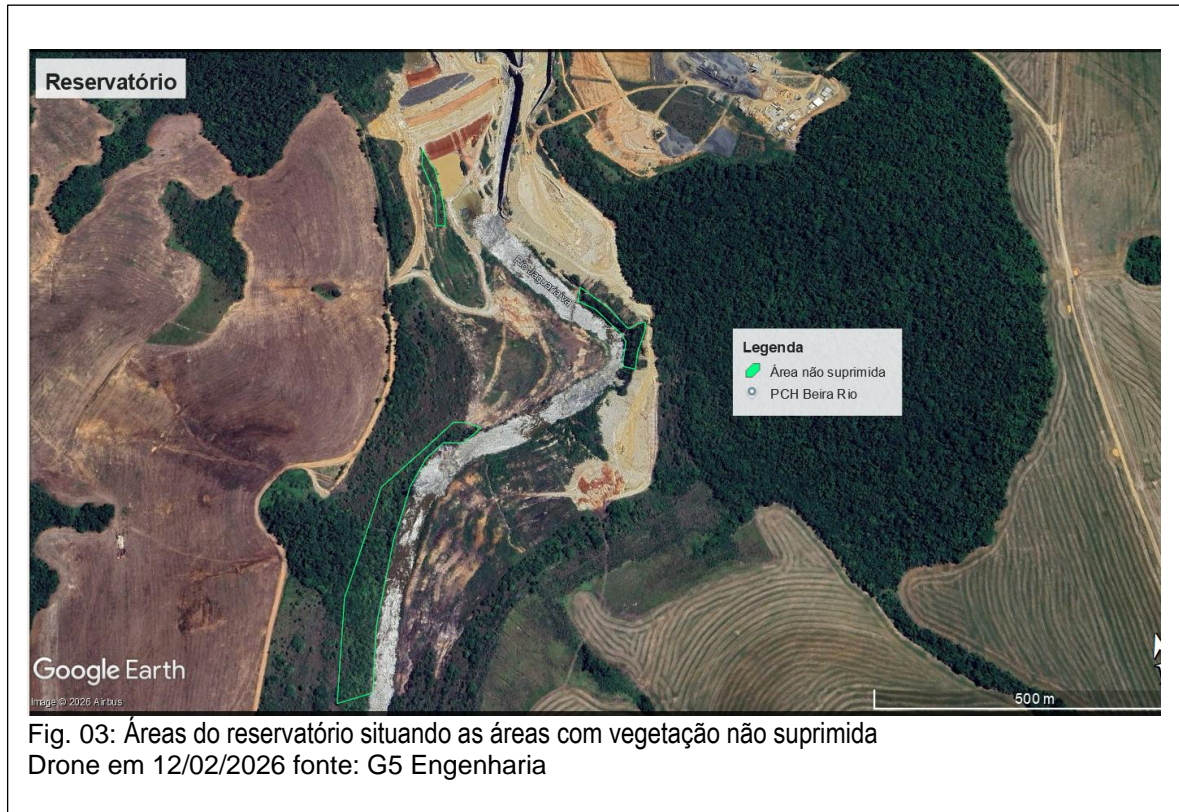
Fig. 03: Áreas do reservatório situando as áreas com vegetação não suprimida Drone em 12/02/2026 fonte: G5 Engenharia

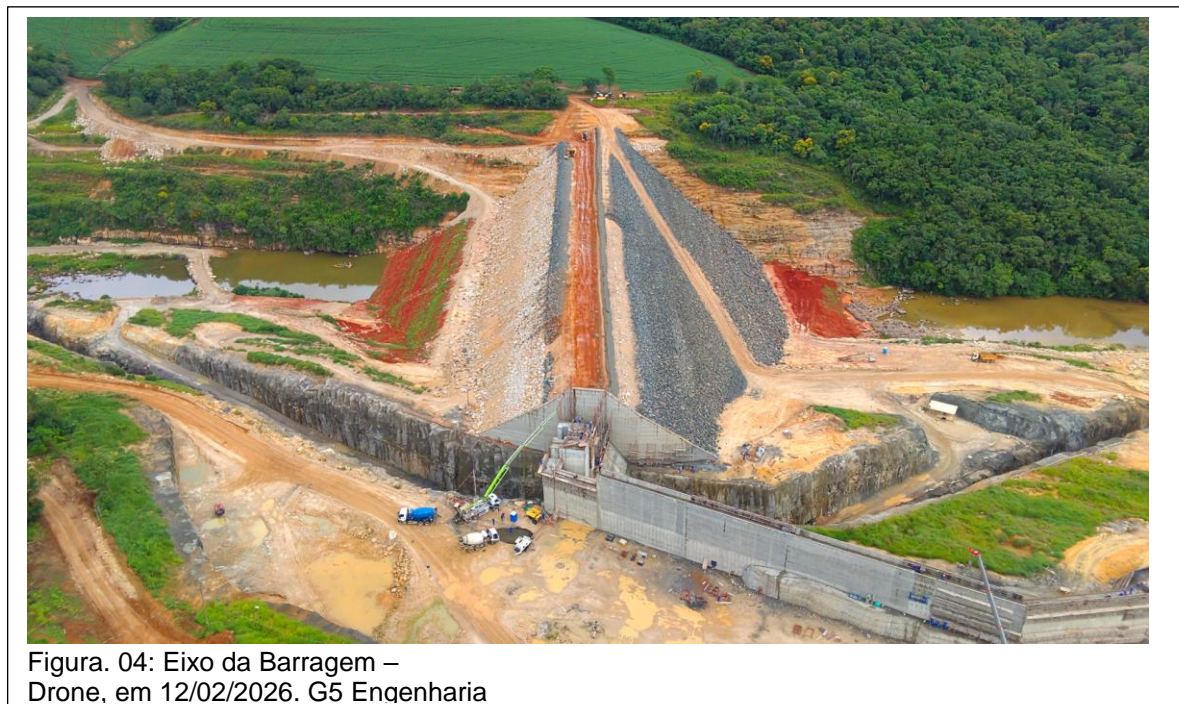
As estruturas da Barragem chegaram à cota de altitude dos 613,50 metros ao nível do mar, faltando, portanto, apenas 4,5 metros para atingir sua altura projetada. Ao final deste período em relato se alcançou executar 95% do total a executar

Figura. 04: Eixo da Barragem – Drone, em 12/02/2026. G5 Engenharia

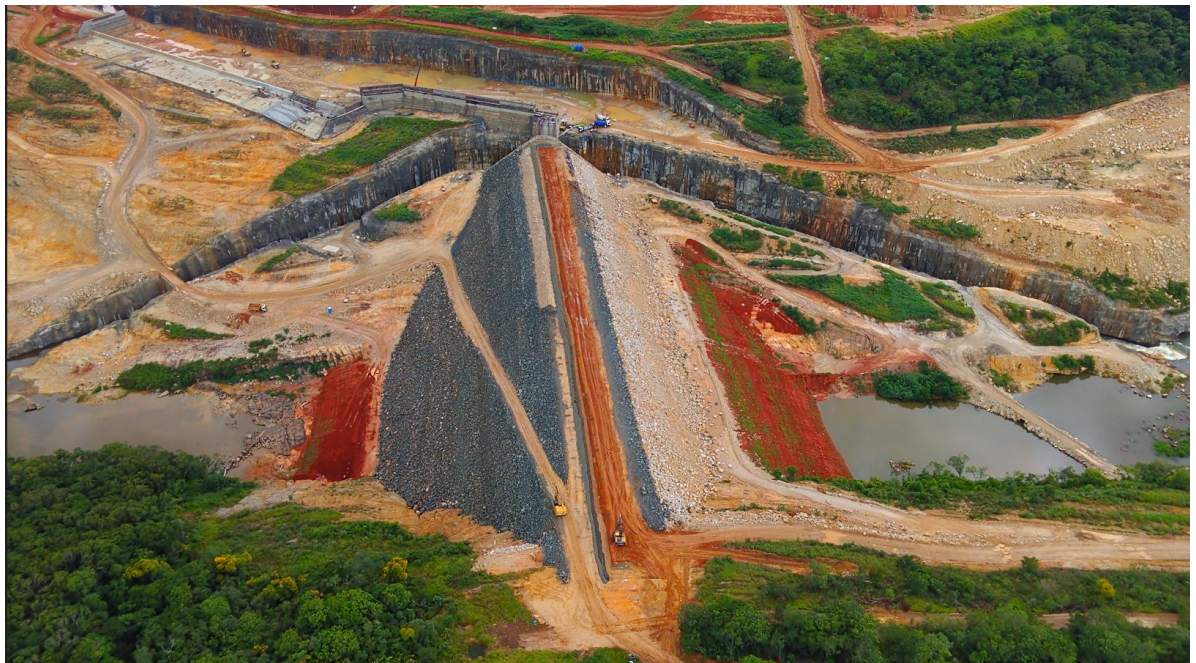
Figura. 05: Vista atual da Barragem  
Drone, em 12/02/2026. G5 Engenharia

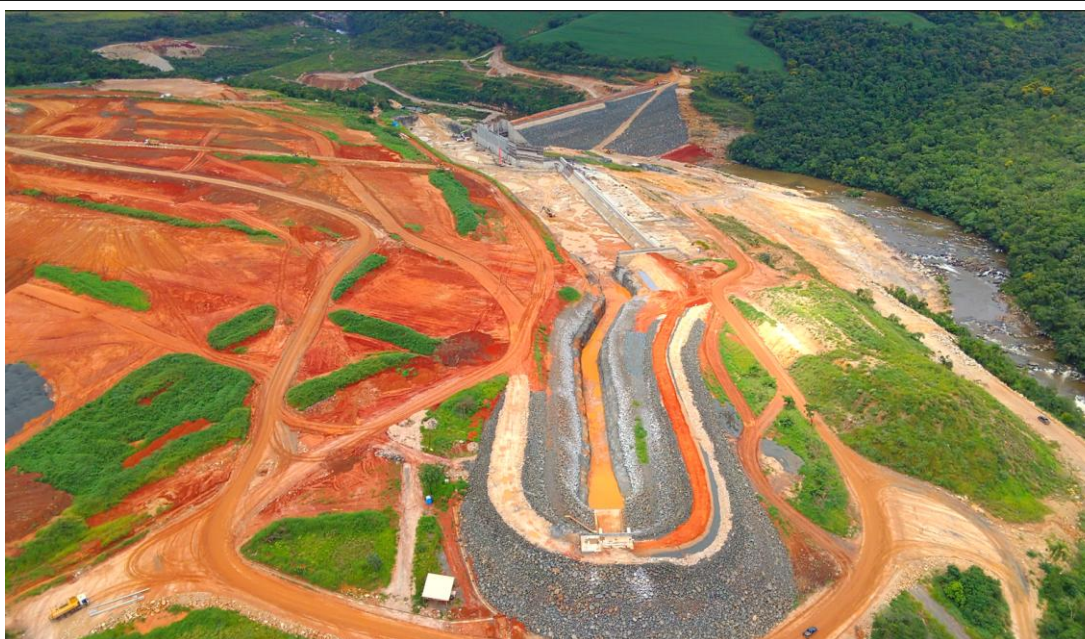
Com 98% concluído. As figuras 06 e 07 mostram que o avanço desta estrutura em 12/02/2026.

Figura 06: Vista aérea do Canal de Adução –  
Drone, em 12/02/2026. G5 Engenharia

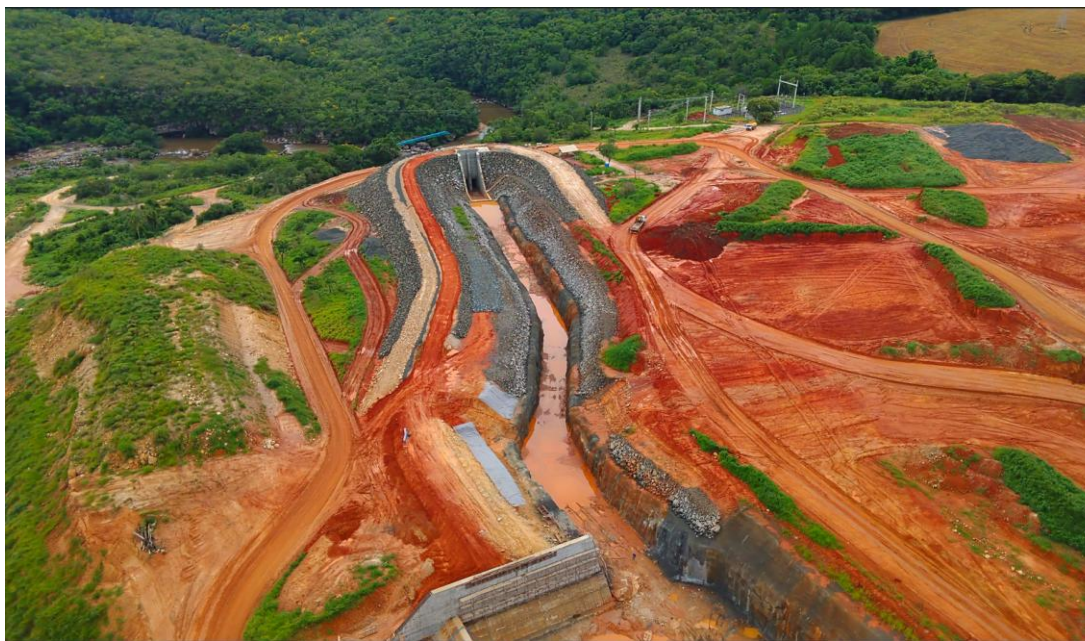
Figura 07: Canal de Adução  
Drone, em 12/02/2026. G5 Engenharia

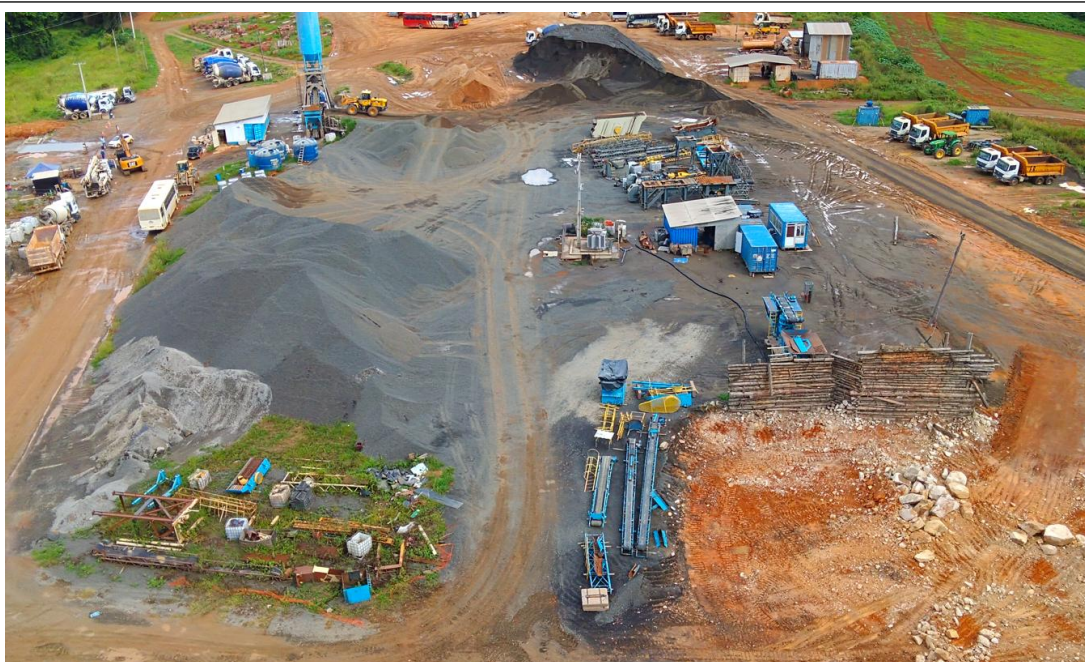
As figuras 08 a 11, mostram setores do Canteiro de Obras que foram alvo de comentários dos técnicos na vistoria realizada em 22.02, onde se observa a resolução das situações apontadas.

Figura 08: Áreas do canteiro de onde foram retirados materiais não mais necessários.  
Fonte: registros de 12/02/2026

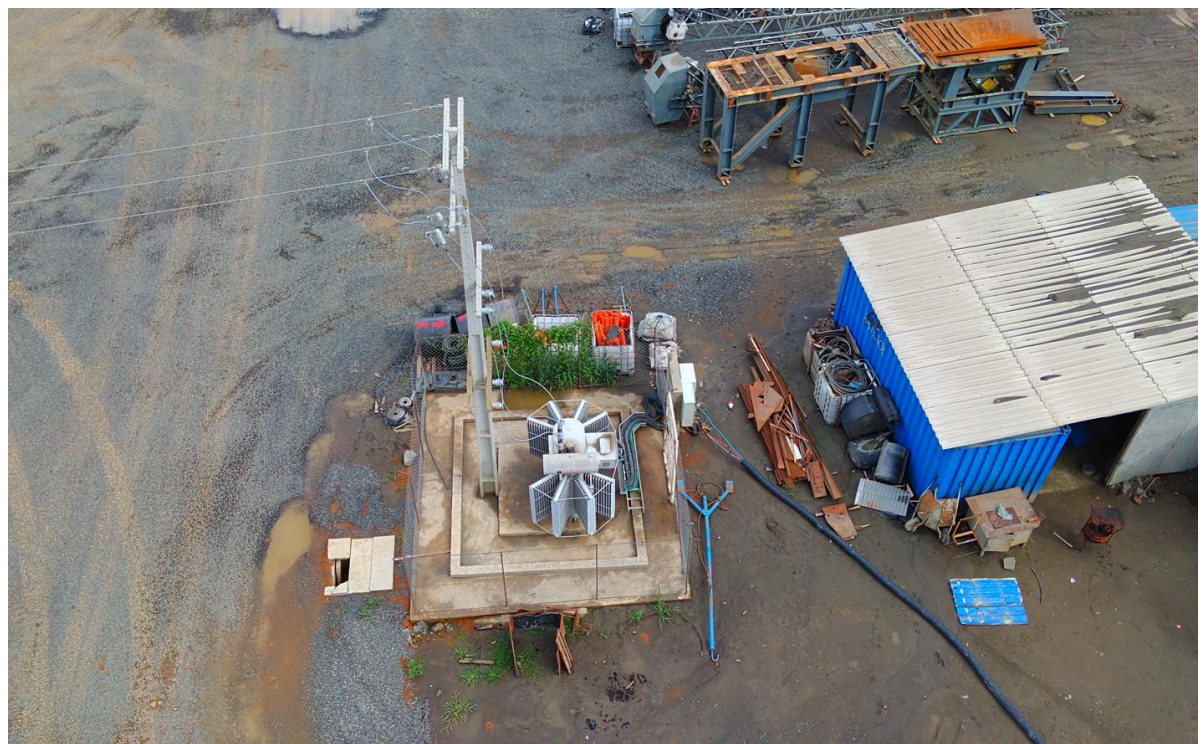
Figura 09: Trabalhos de resolução de não-conformidades apontadas  
Registros de 12/02/2026, G5 Engenharia

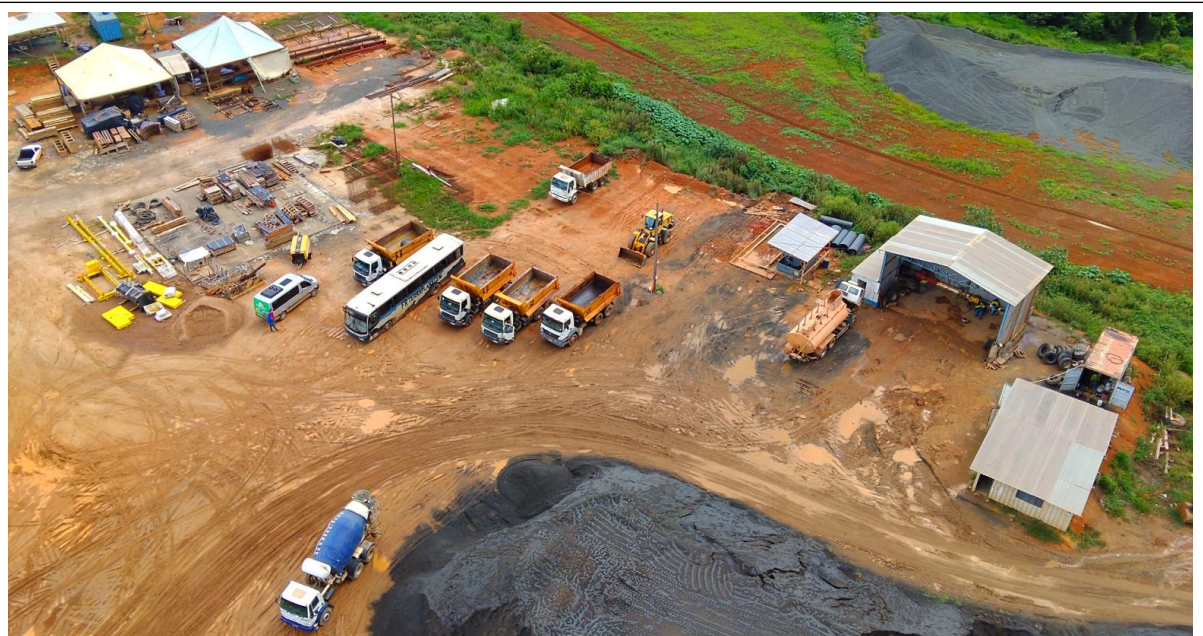
Figura 10: Pátio de máquinas e equipamentos – Registro em 12/02/2026 – G5 Engenharia.

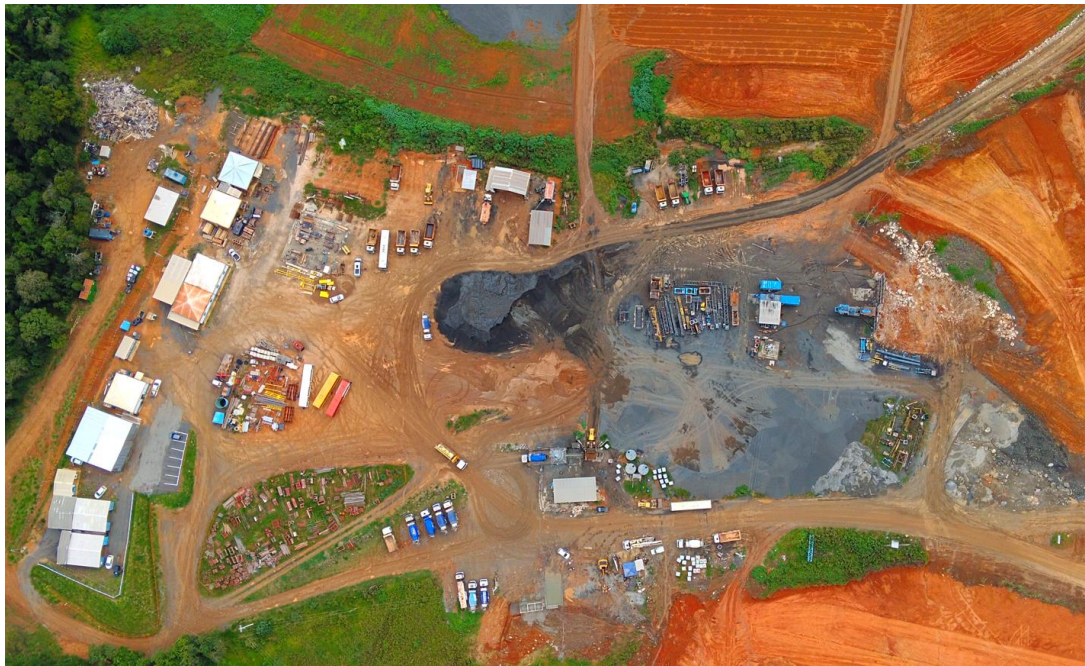
Figura 11: Vista geral da área do Canteiro de Obras Drone, em 12/02/2026, Engenharia.

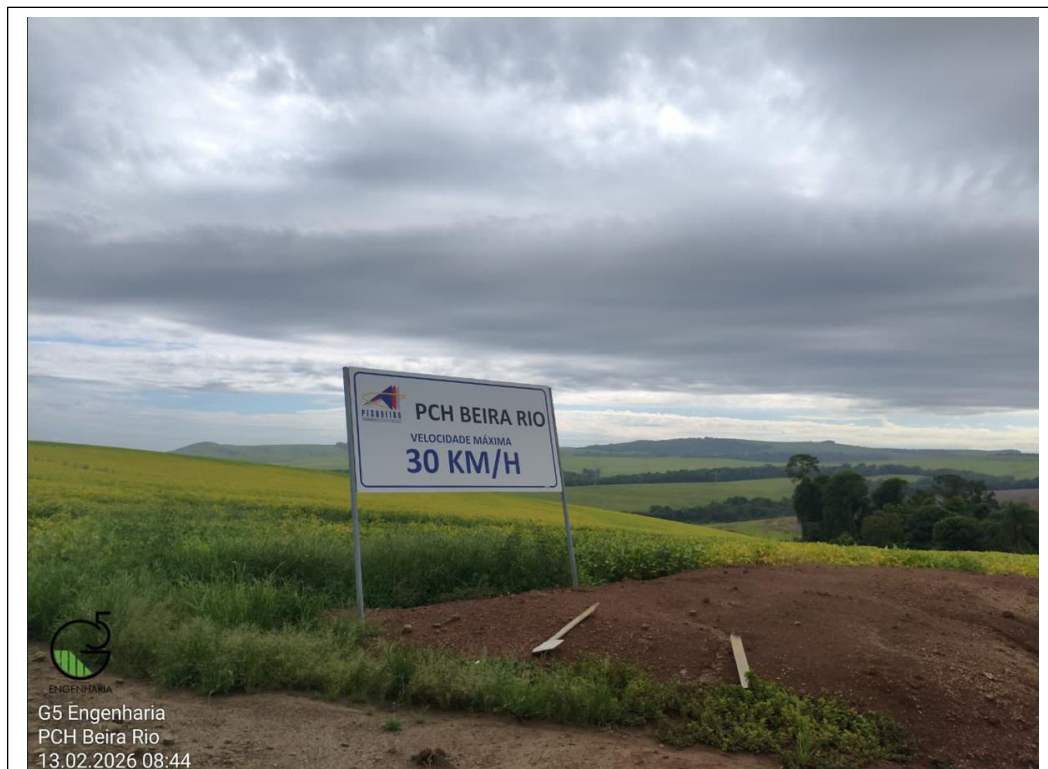
Figura 12: Placas de sinalização rodoviária Registro em 13.02.2026, G5 Engenharia.

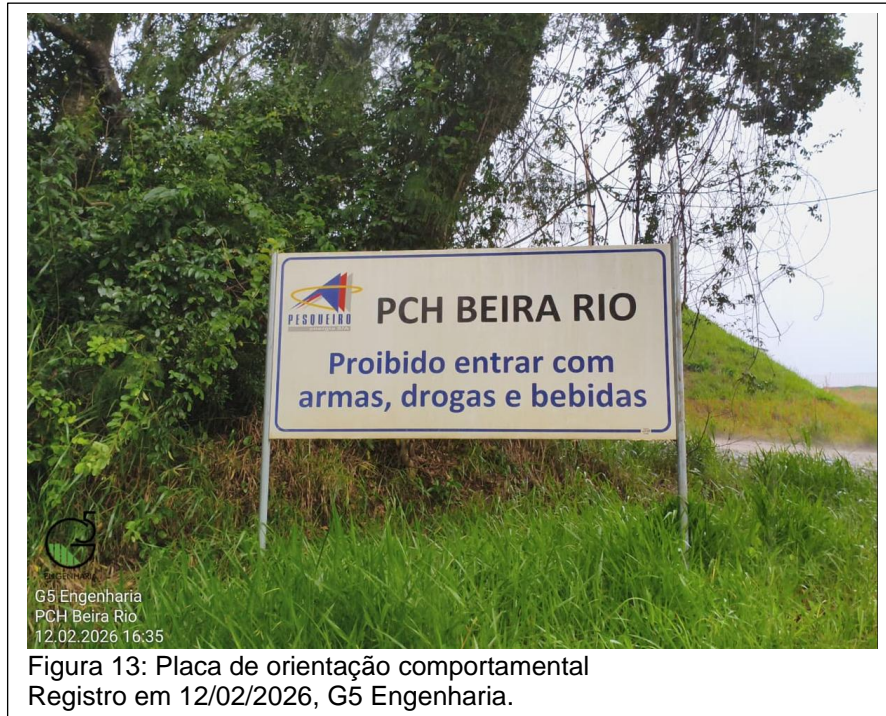
Figura 13: Placa de orientação comportamental  
Registro em 12/02/2026, G5 Engenharia.

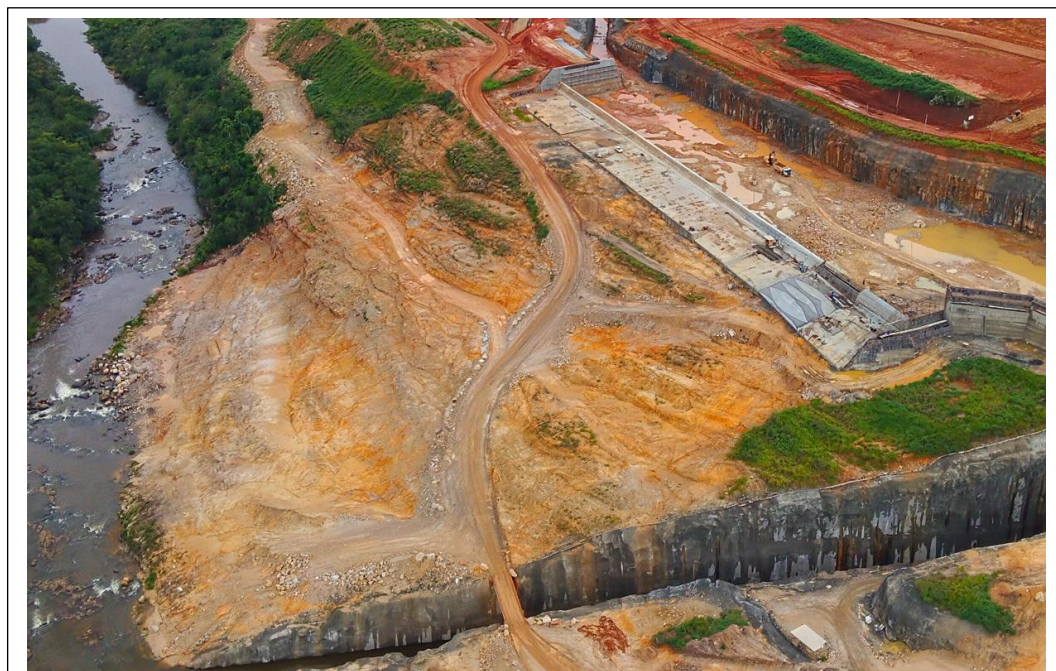
Os últimos bota-foras estão localizados no extremo montante da área do Canteiro de Obras, avançando sobre a área do reservatório como mostra a figura 14. Os materiais dos bota-espera estão sendo progressivamente removidos.

Figura 14: Bota-espera removidos do setor onde se instalará o vertedouro.  
Drone, em 12/02/2026. G5 Engenharia

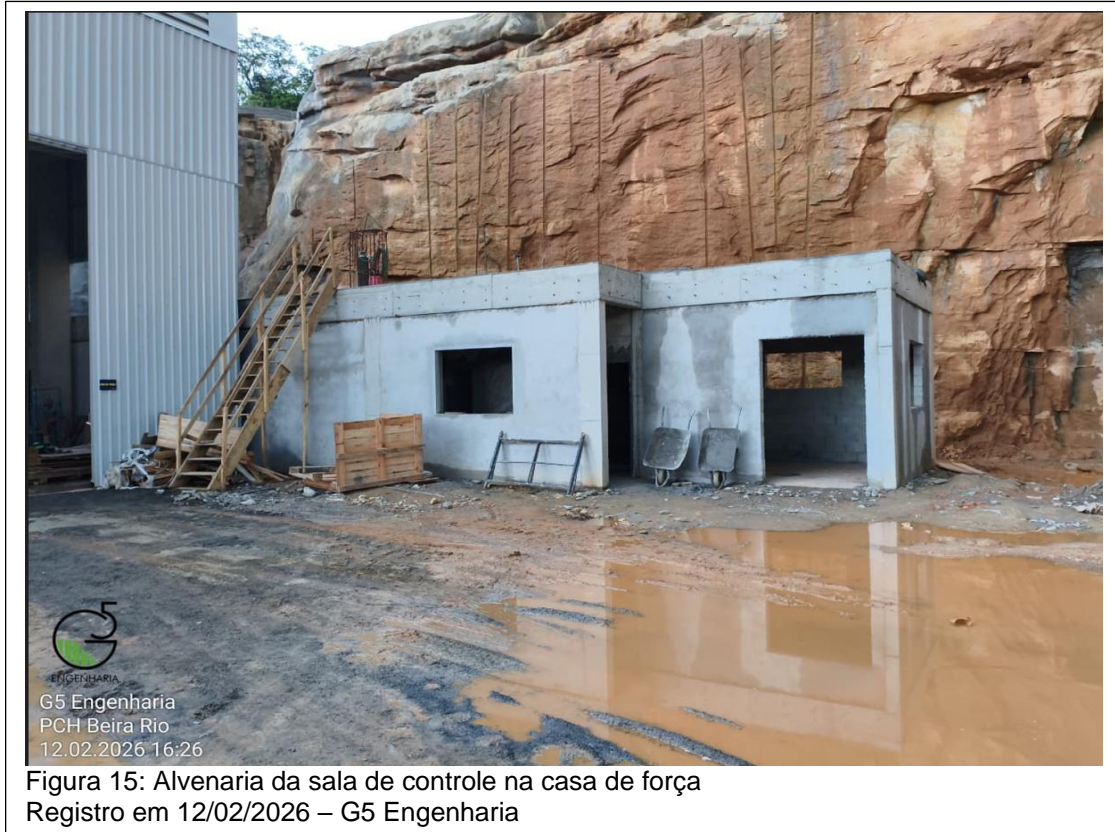
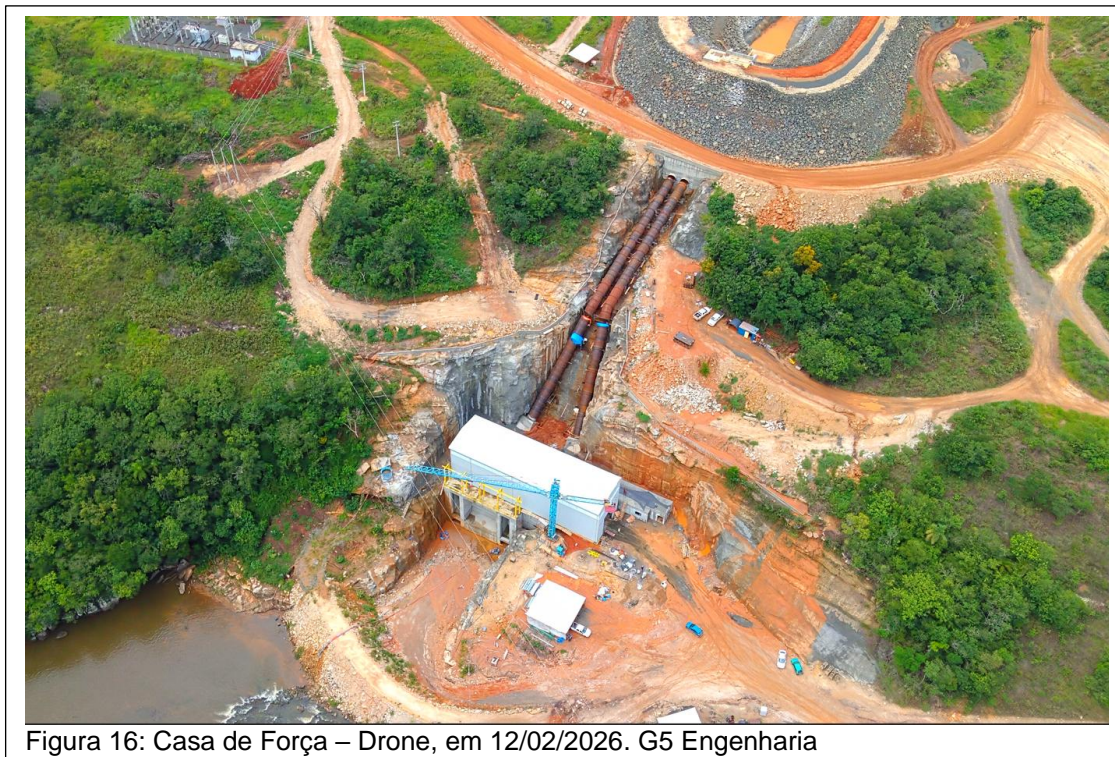
A edificação da Casa de força já chegou 90% de sua conclusão. As atividades atuais são a finalização do edifício de controle, acabamentos internos e drenagens adjacentes (Figuras 15 e 16). Na vistoria do IAT houve questionamento sobre o alcance da ASV na área desta Casa de Força, situação que está em averiguação

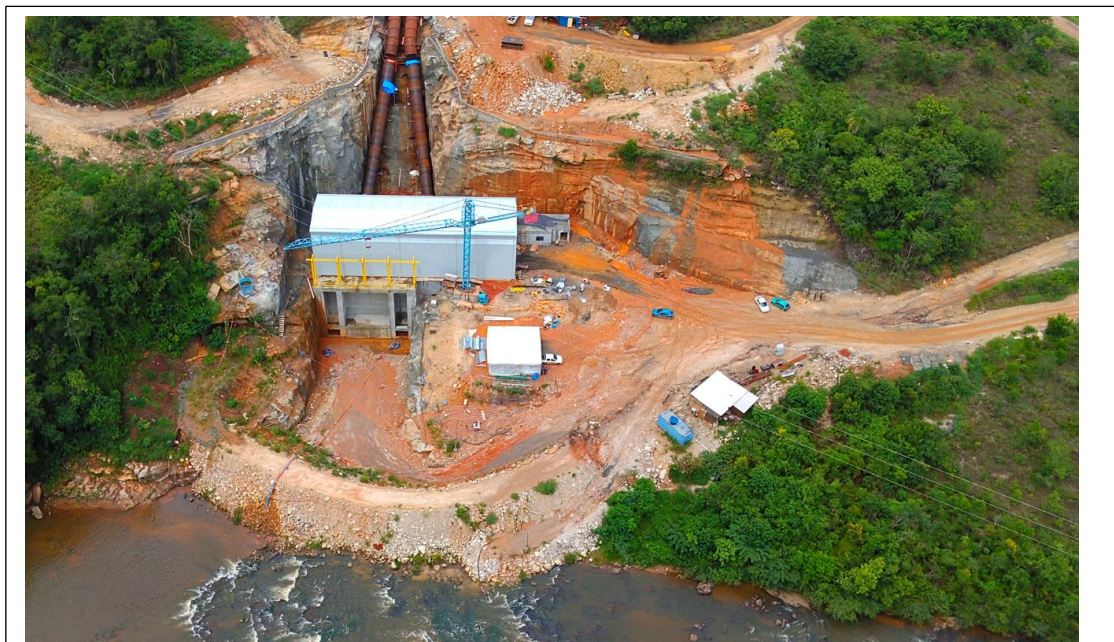
A ensecadeira do canal de fuga ou restituição ainda não foi removida e o será após a AA de Enchimento do Reservatório (Figura 17).

Figura 17: O canal de fuga será completado no período de enchimento do Reservatório Drone em 12/02/2026. G5 Engenharia

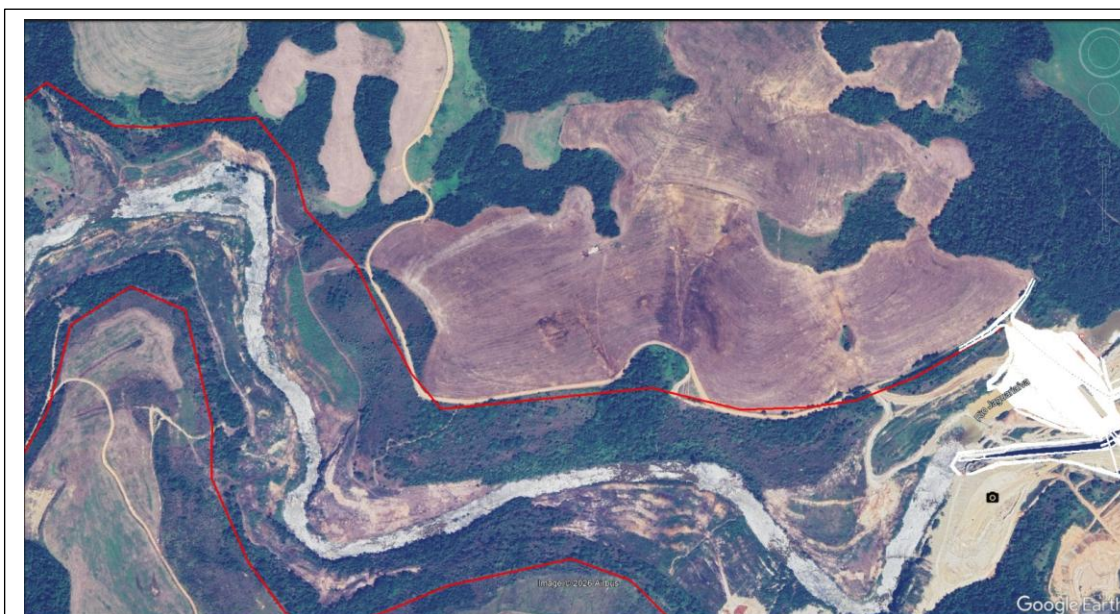
Figura 18: As terras da Pesqueiro incluem a APP e a área de Compensação Imagem de Satélite

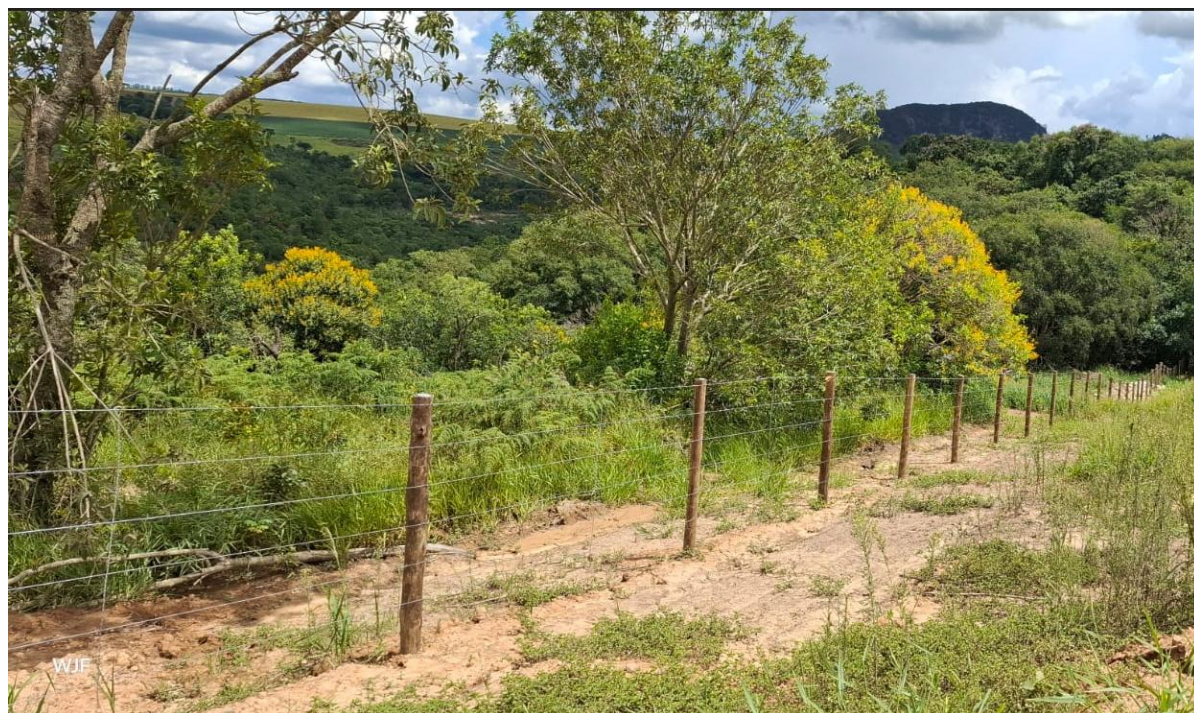
As **cercas das divisas** dos terrenos da Empreendedora se encontram 100% da margem esquerda concluída e com as atividades da margem direita sendo iniciada nos próximos dias. As figuras 18 a 20 mostram os serviços realizados e em andamento

Figura 19: Trabalhos de execução da cerca na margem esquerda.  
Fonte G5 Foto em 13/02/2026

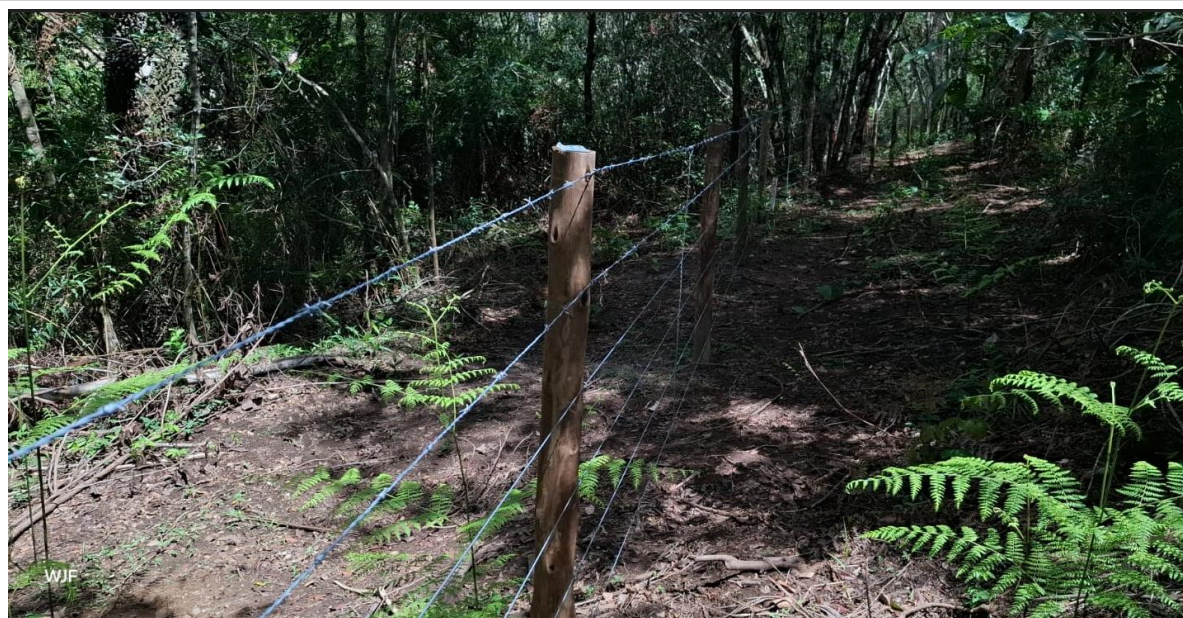
Figura 20: Trabalhos de execução da cerca na margem esquerda.  
Fonte G5 Foto em 13/02/2026
