Referência: 4º Relatório de Avanço das Obras da PCH Beira Rio  
Ofício nº 386/2025 - DILIO - Protocolo 24.781.257-1,

O presente relatório é o quarto de uma série de seis, relativo ao período entre 01 e 28 de fevereiro de 2026, onde se faz registros fotográficos e breves comentários sobre o desenvolvimento dos itens especificados no Ofício nº 386/2025 – DILIO.

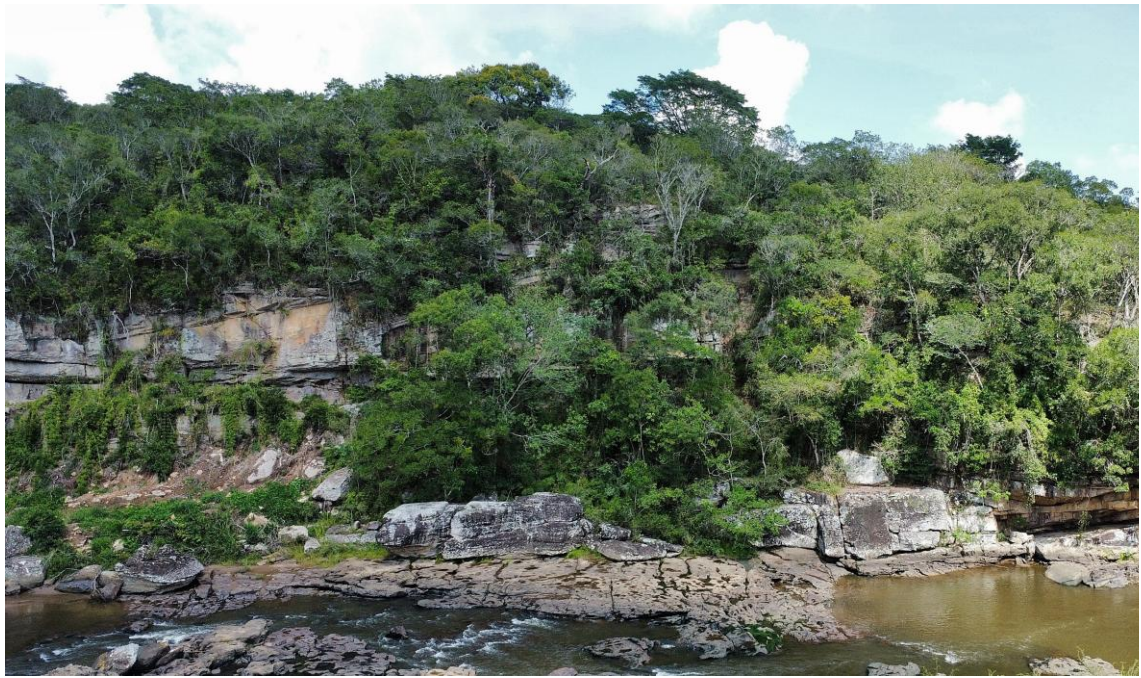
Em arrazoado técnico acerca dos efeitos ambientais sobre a qualidade das águas do reservatório – e rio Jaguariaíva a jusante do empreendimento – o Empreendedor foi autorizado a proceder a supressão por afogamento dos remanescentes arbustivo-florestais situados em pendentes rochosas da área que será inundada (Fig. 01). O IAT recomendou complementarmente ajustar os trabalhos de afugentação e resgate de Fauna, da AA nº 61.695, até 12/2026, para reduzir eventuais impactos sobre esta biota.

Fig. 01: Área com formação vegetal situada em encosta rochosa.  
Drone em 12/02/2026 fonte: A.MULLER Cons Amb.

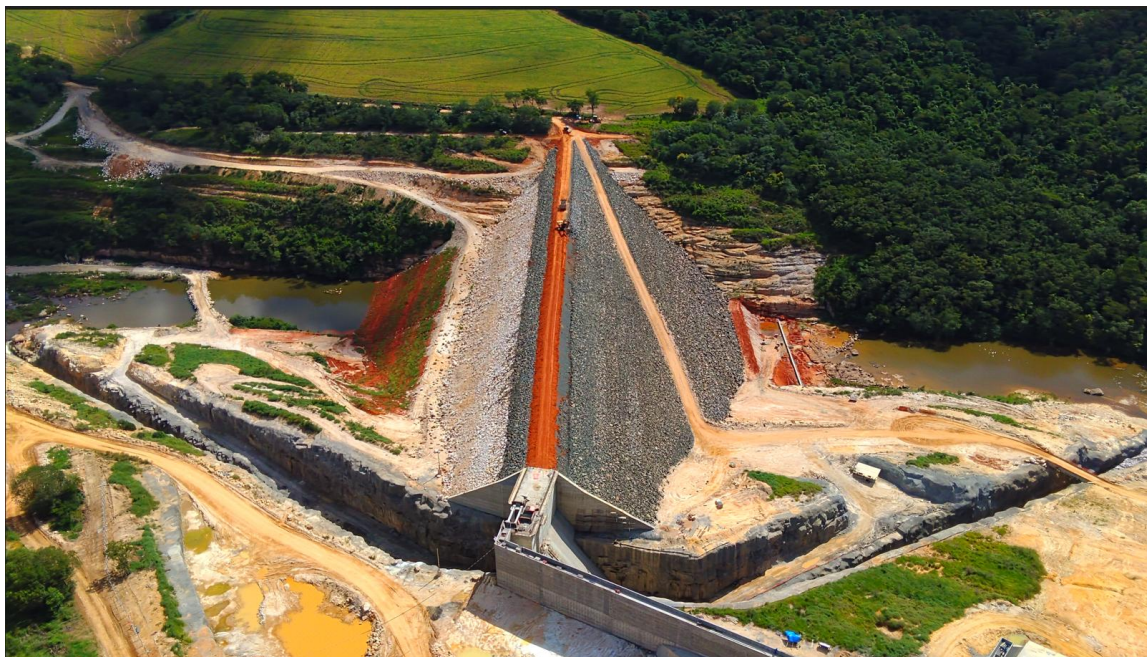
As estruturas da Barragem chegaram à cota de altitude dos 617,50 metros ao nível do mar, faltando, portanto, apenas 0,5 metros para atingir sua altura projetada. Ao final deste período em relato se alcançou executar 98% do total a executar

Figura. 02: Eixo da Barragem –  
Drone, em 13/03/2026. G5 Engenharia

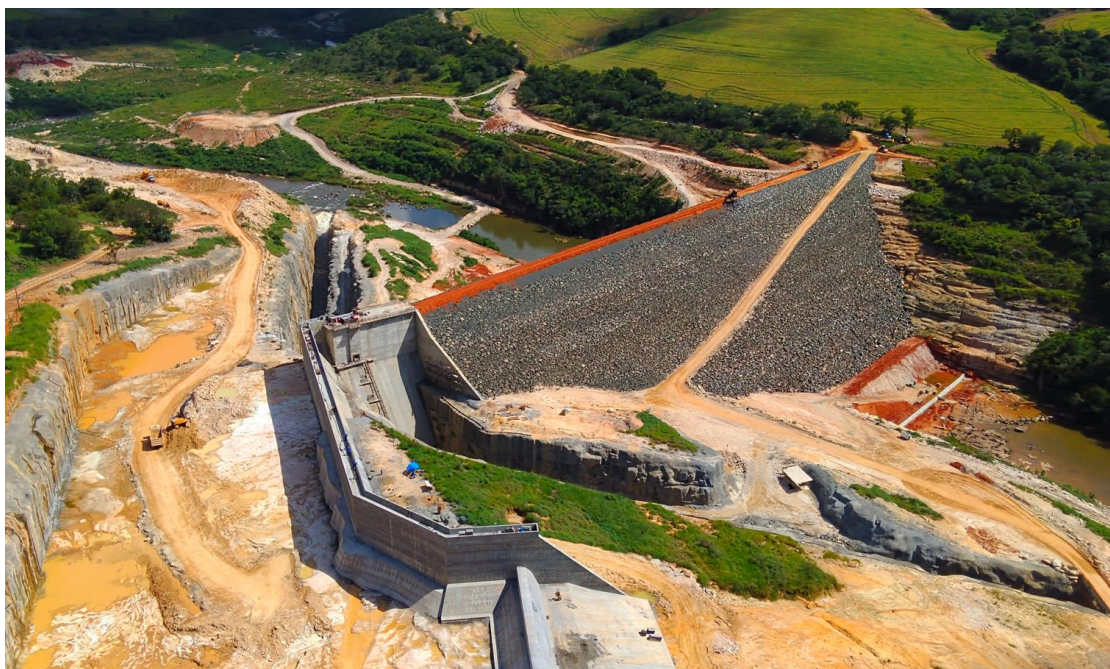
Figura. 03: Vista atual da Barragem  
Drone, em 12/03/2026. G5 Engenharia

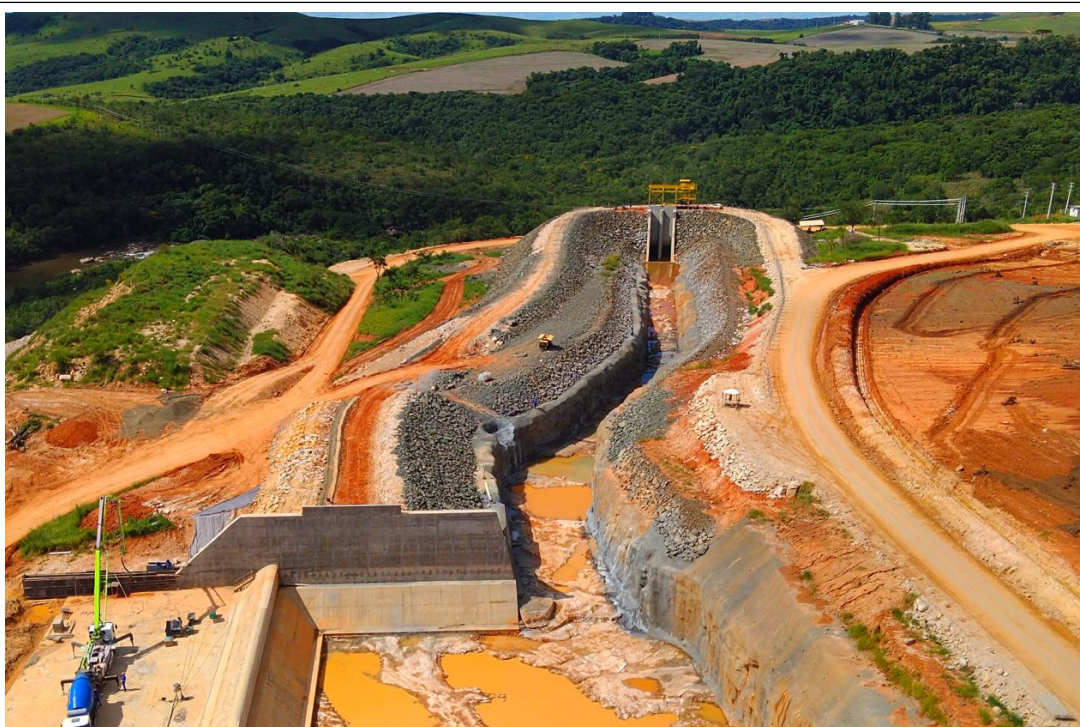
As obras foram concluídas em 04/03/2026. As figuras 04 e 05 mostram a situação desta estrutura em 12/02/2026, com todas as medidas de limpeza executadas.

Figura 04: Vista aérea do Canal de Adução –  
Drone, em 13/03/2026. G5 Engenharia

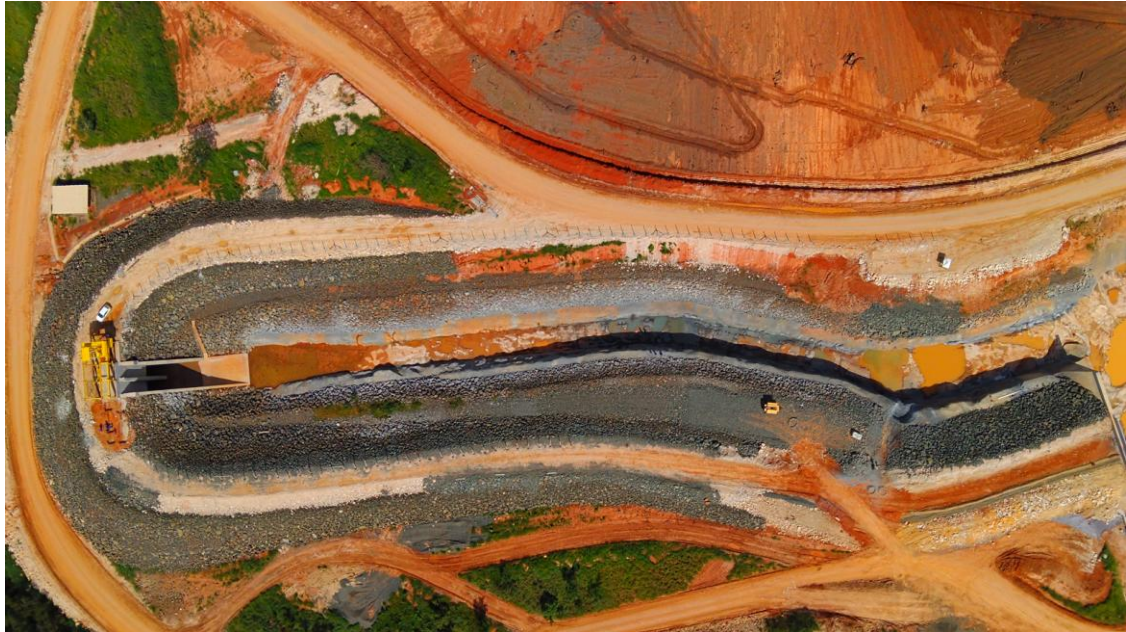
Figura 05: Canal de Adução  
Drone, em 13/03/2026. G5 Engenharia

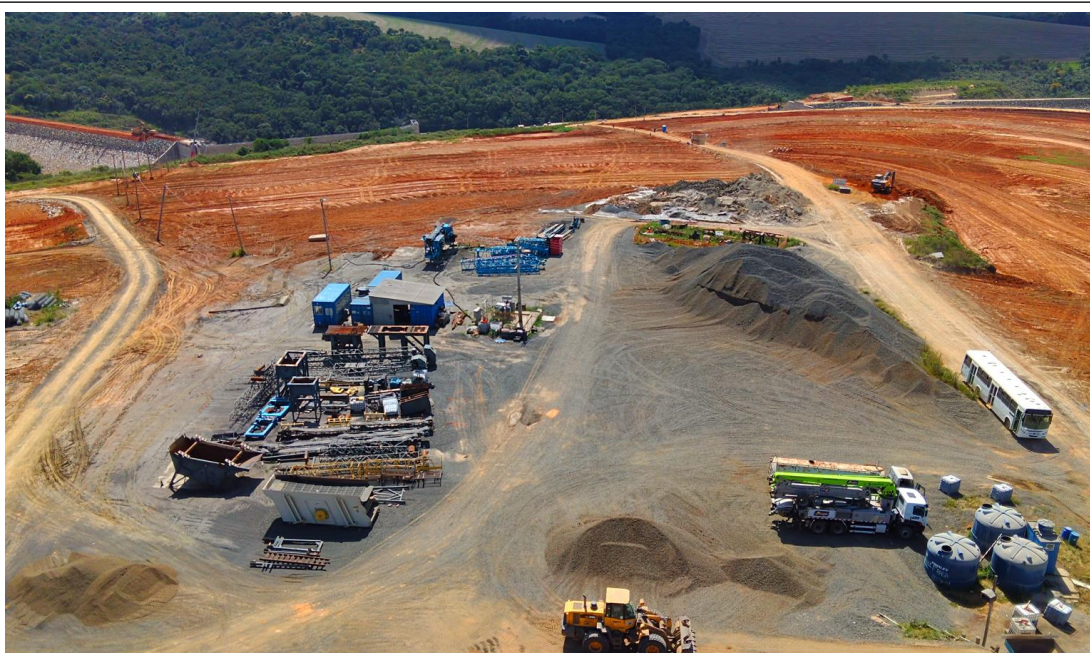
As figuras 06 a 09, mostram setores do Canteiro de Obras que foram alvo de comentários dos técnicos na vistoria realizada em 22.02, onde se observa a resolução das situações apontadas.

Figura 06: Áreas do canteiro de onde foram retirados materiais não mais necessários.  
Fonte: registros de 17/03/2026

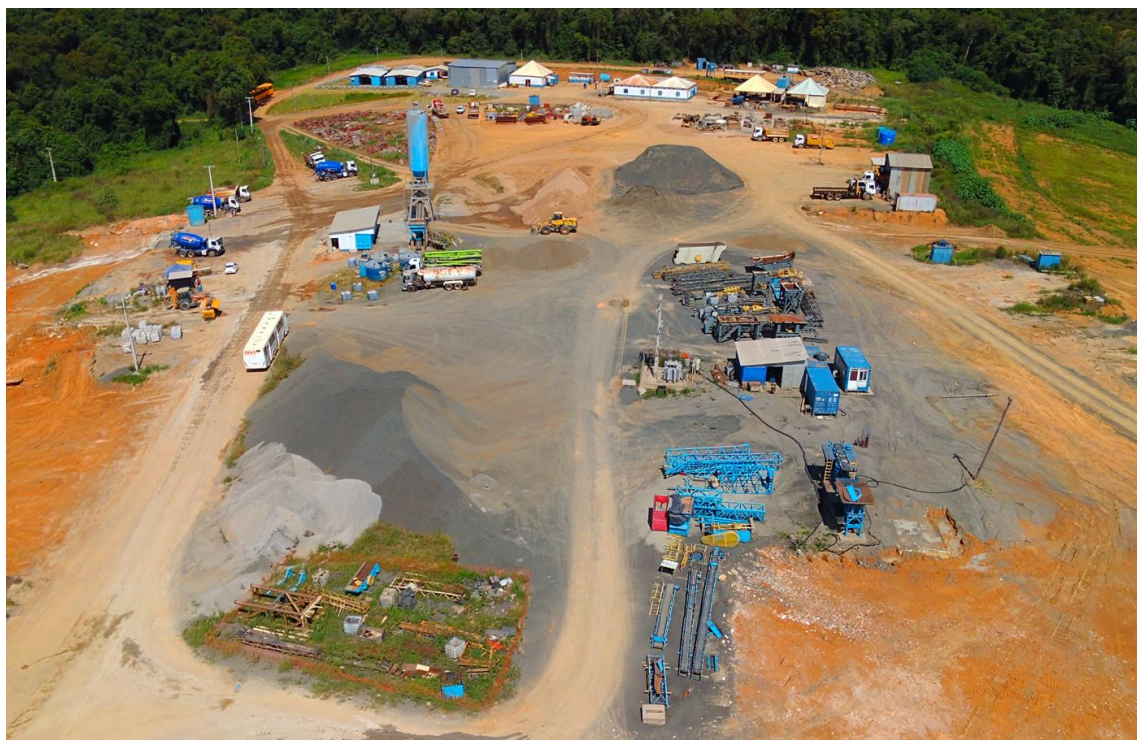
Figura 07: Trabalhos de resolução de não-conformidades apontadas  
Registros de 17/03/2026, G5 Engenharia

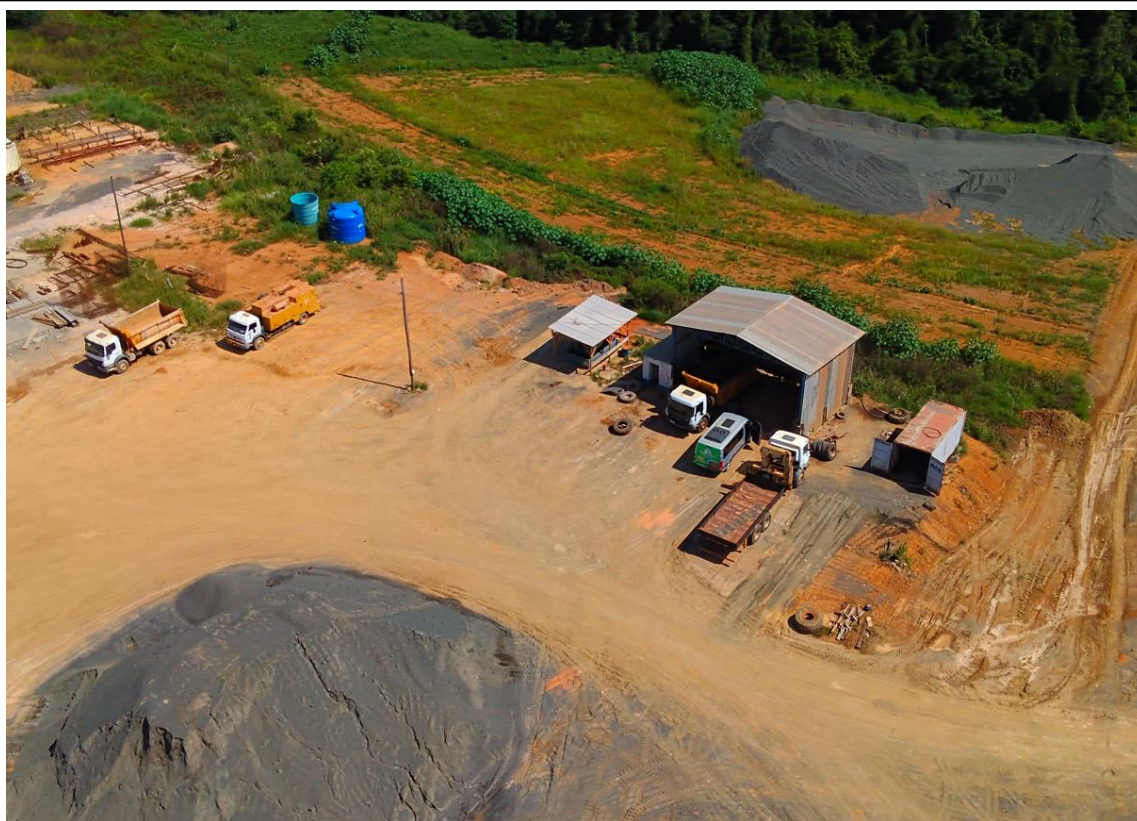
Figura 08: Pátio de máquinas e equipamentos –  
Registro em 17/03/2026 – G5 Engenharia.

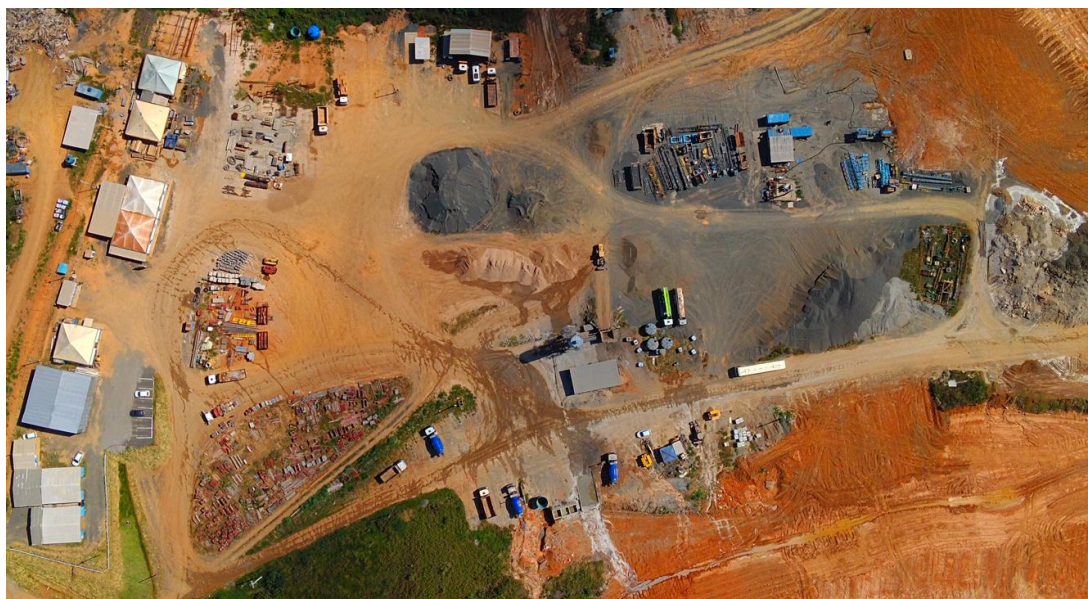
Figura 09: Vista geral da área do Canteiro de Obras  
Drone, em 17/03/2026, G5 Engenharia.

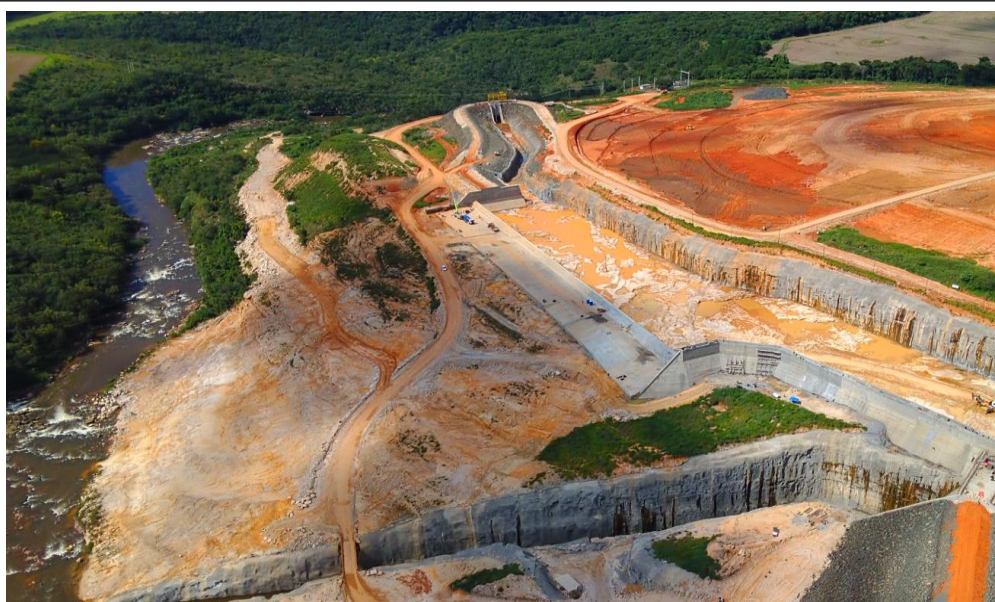
Os últimos bota-foras localizados no extremo montante da área do Canteiro de Obras, se encontram 3,0m abaixo do nível normal do reservatório (Fig 10). No período foram feitas verificações em campo para garantir que ficarão totalmente submersos ao se formar o reservatório. Os materiais dos bota-espera estão sendo progressivamente removidos.

Figura 10: Bota-espera removidos do setor onde se instalará o vertedouro.  
Drone, em 13/03/2026. G5 Engenharia

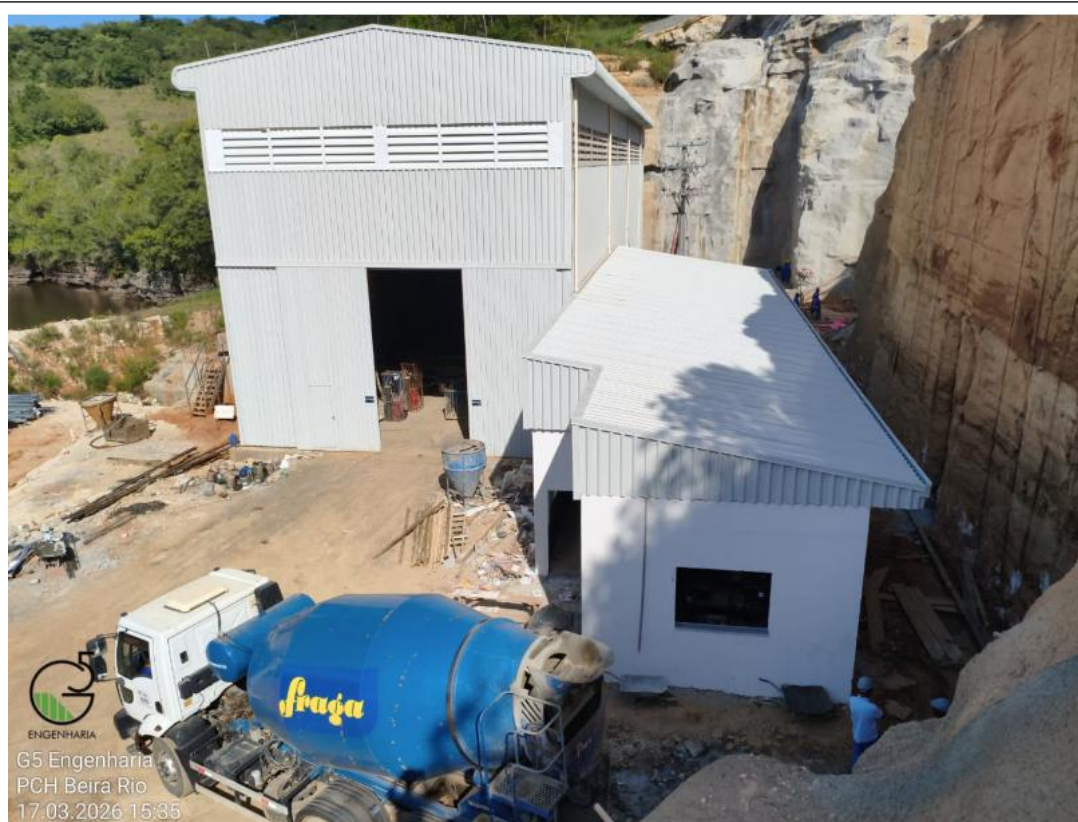
A edificação da Casa de força já chegou 95% de sua conclusão. As atividades atuais são a finalização do edifício de controle, acabamentos internos e drenagens adjacentes (Figuras 11 e 12).

Figura 11: Alvenaria da sala de controle na casa de força  
Registro em 17/03/2026 – G5 Engenharia

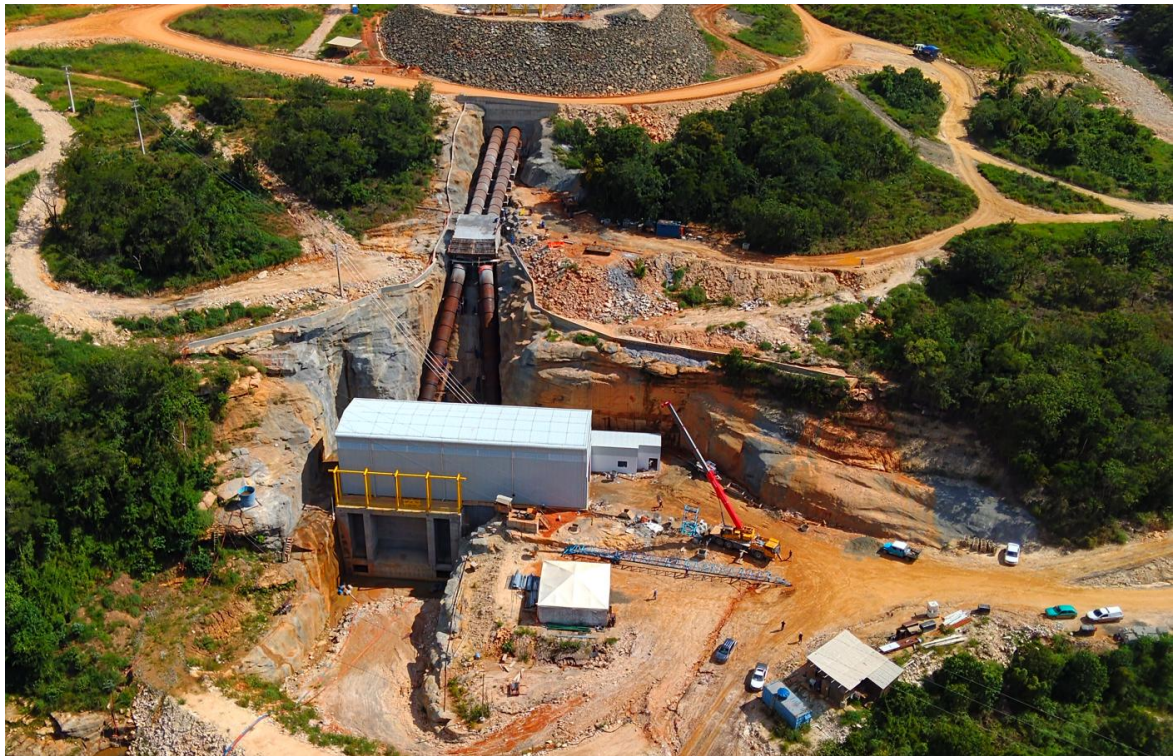
Constatou-se que realmente a Autorização para Supressão da Vegetação não alcançou a área da Casa de Força, e percebeu-se que havia, também, pequena área arbustivo-florestal remanescente na área em que se localiza o desague do vertedouro. Estas áreas serão objeto de comunicação do órgão ambiental, e orientação de providências decorrentes.

Figura 12: Casa de Força  
Drone, em 13/03/2026. G5 Engenharia

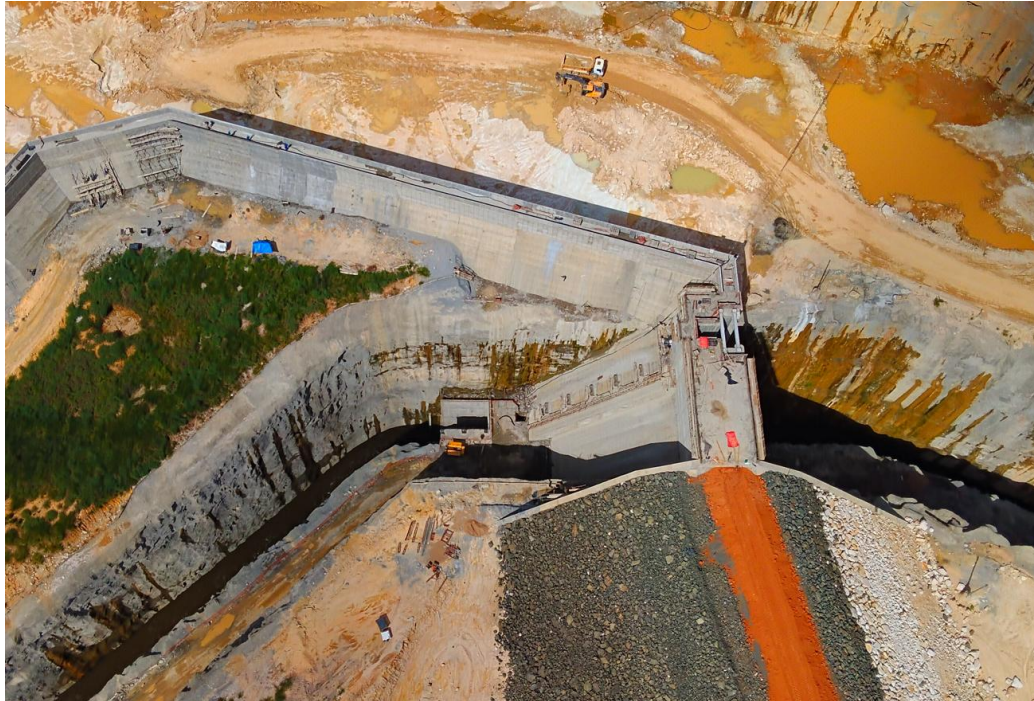
As providências de montagem da Casa de Força Auxiliar estão com 30 % executados. Os stoplogs que serão utilizados para regular a vazão no período de formação do reservatório, garantindo fluxo seguro das águas já estão disponibilizados, aguardando a data do início da formação do reservatório.

Figura 13: Providências finais na Casa de Força Auxiliar  
Em 13/03/2026. G5 Engenharia

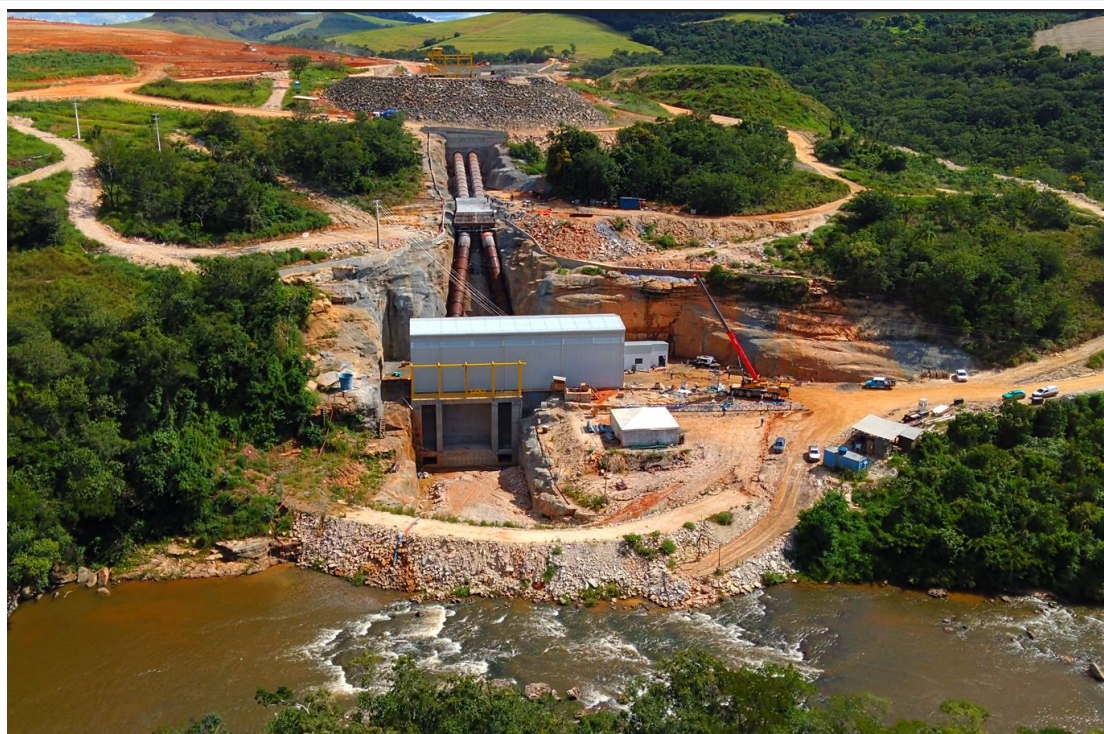
A ensecadeira do canal de fuga ou restituição ainda não foi removida e o será após a AA de Enchimento do Reservatório (Figura 14).

Figura 14: O canal de fuga será completado no período de enchimento do Reservatório  
Drone em 13/03/2026. G5 Engenharia
