Referência: 6º Relatório de Avanço das Obras da PCH Beira Rio

Ofício nº 386/2025 - DILIO - Protocolo 24.781.257-1

O presente relatório é o sexto, último de uma série de seis, relativo ao período entre 01 e 30 de abril de 2026, com registros fotográficos do desenvolvimento dos itens especificados no Ofício nº 386/2025 – DILIO,

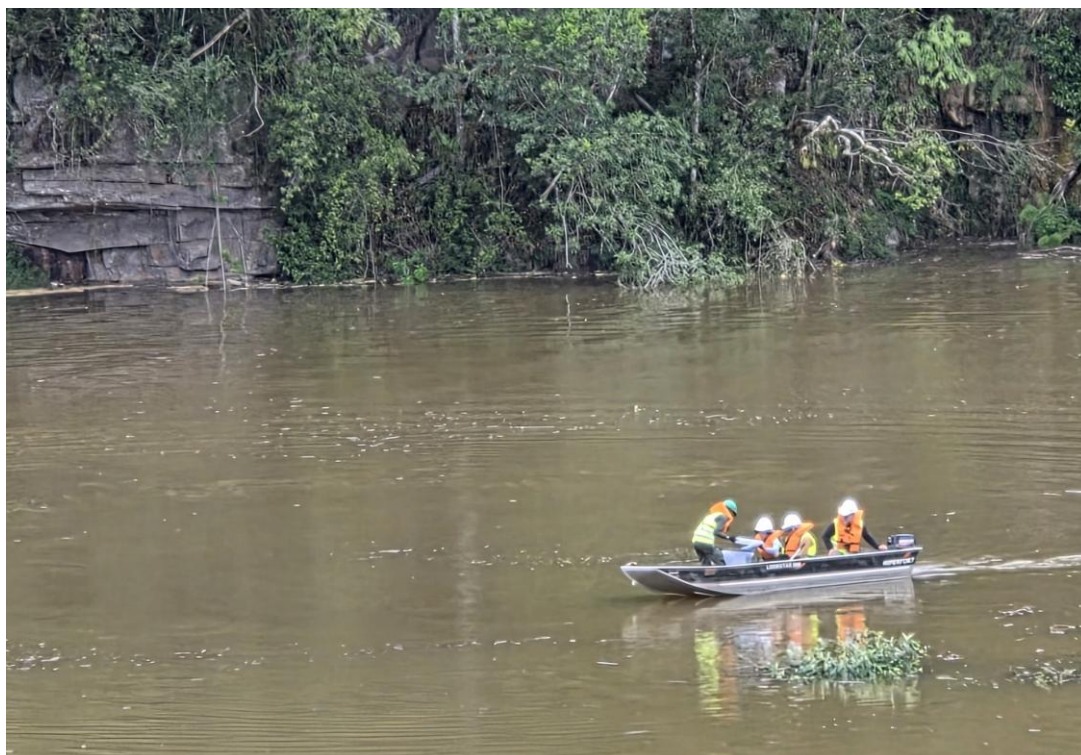
Fig. 01: Operação de resgate da Fauna em situação de risco na formação do reservatório

A foto 01 registram os trabalhos de localização e resgate da fauna, a Foto 02, de um exemplar de cascavel resgatado, provavelmente prenhe, depois liberado em local de soltura previamente definido.

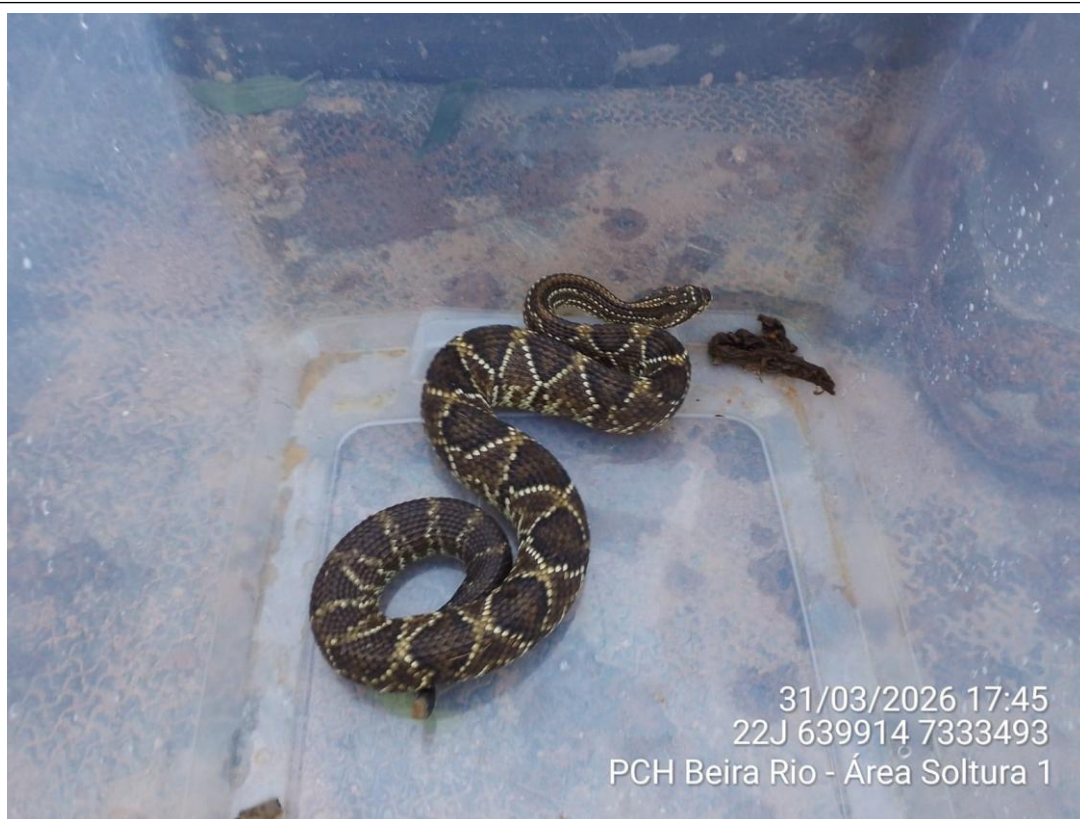
Fig. 02: Cascavel resgatada na área do reservatório e liberada no local de soltura.

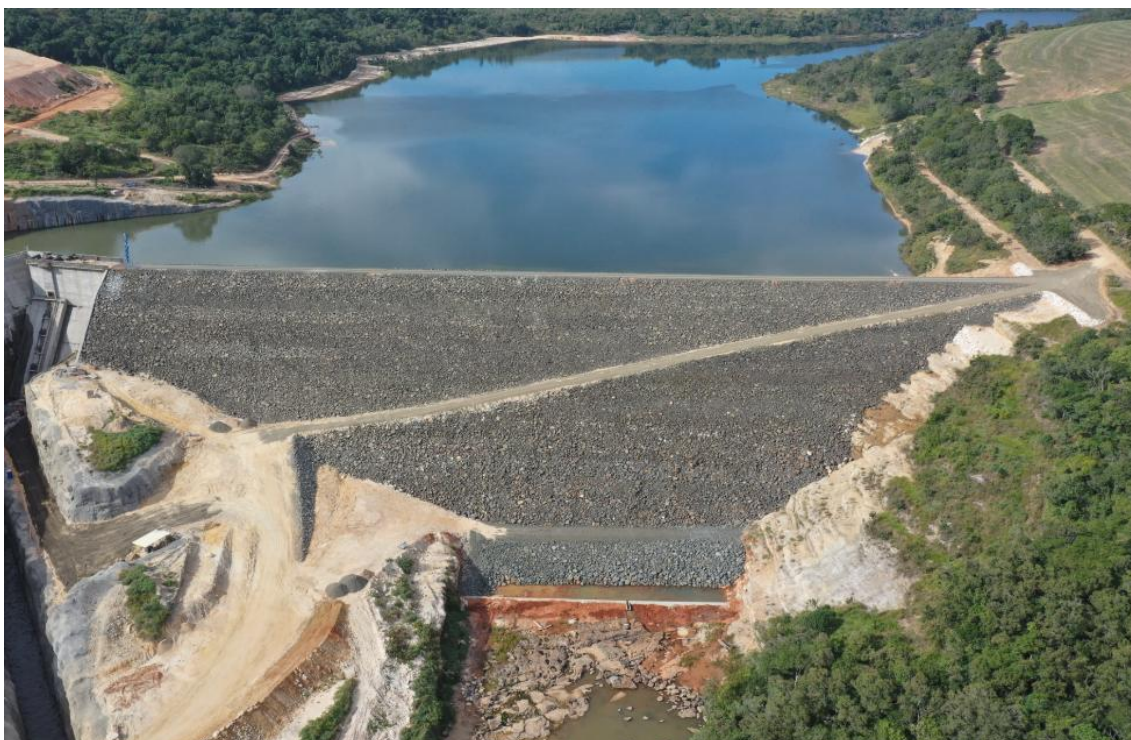
As estruturas da Barragem chegaram à cota de altitude de projeto, de 618,00 metros ao nível do mar, completando, assim esta fase essencial da PCH Beira Rio.

Figura. 05: Barramento da PCH Beira Rio concluído  
Drone, em 22/04/2026. G5 Engenharia

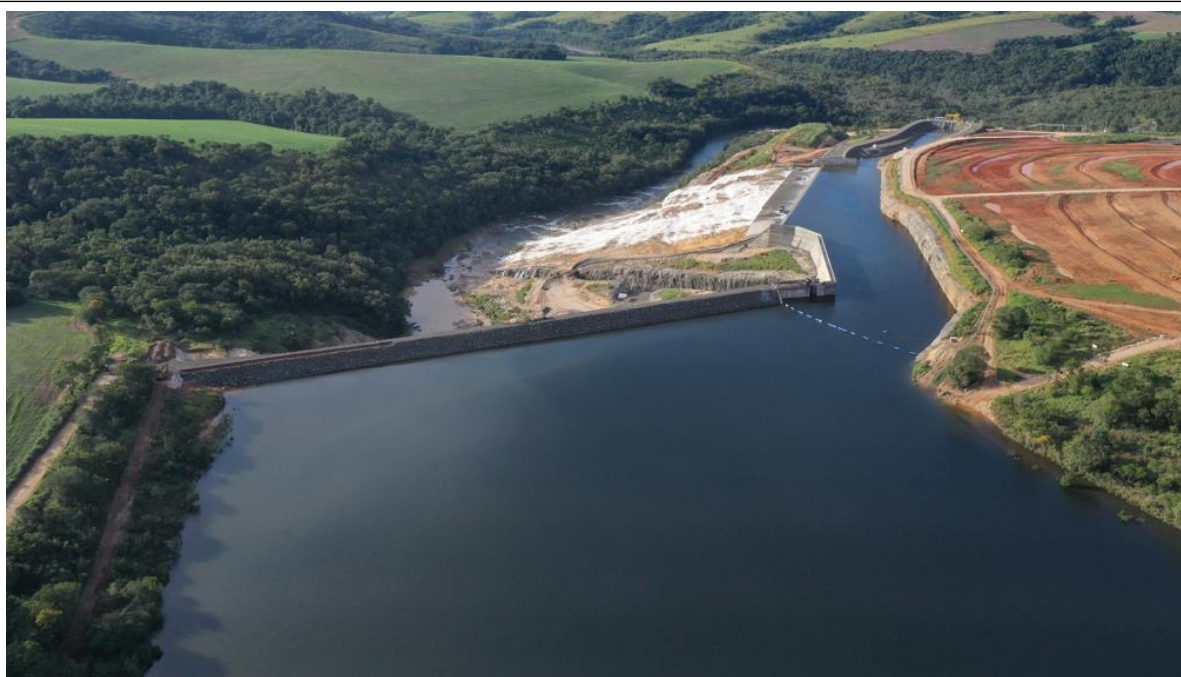
Figura. 06: Vista do reservatório da PCH Beira Rio chegando à cota máxima  
Drone, em 30/04/2026. G5 Engenharia

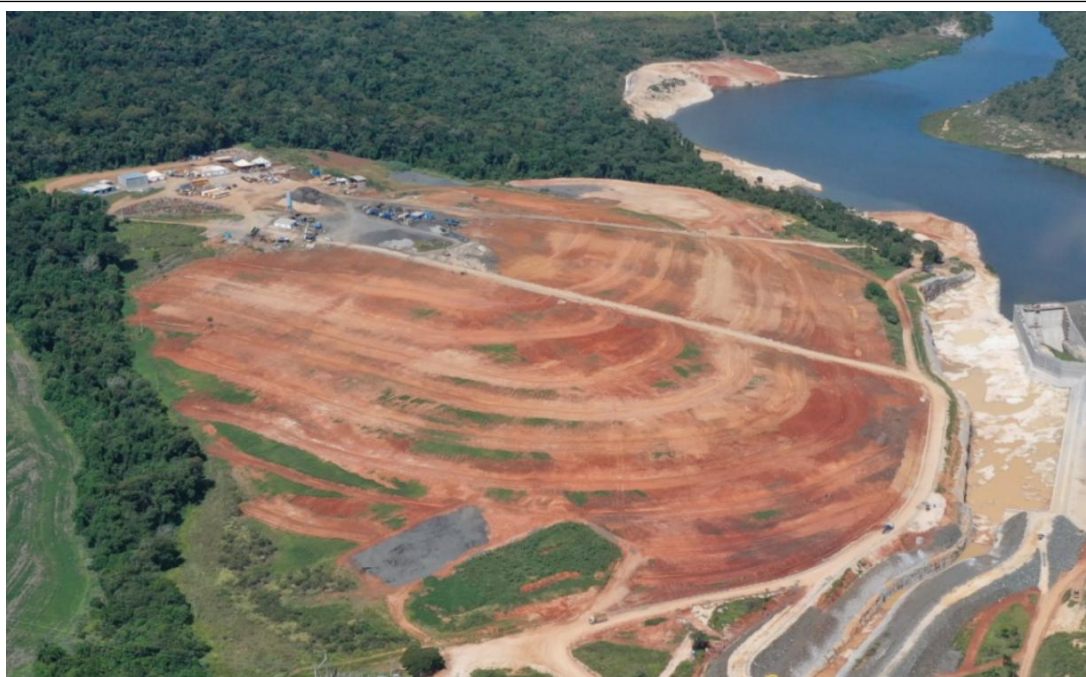
As figuras 07 e 08, mostram as atividades de desativação e retirada dos equipamen-tos utilizados nas obras da PCH Beira Rio.

Figura 07: Área do canteiro em processo de desmonte e retirada dos equipamentos  
Fonte: Drone em 09/04/2026

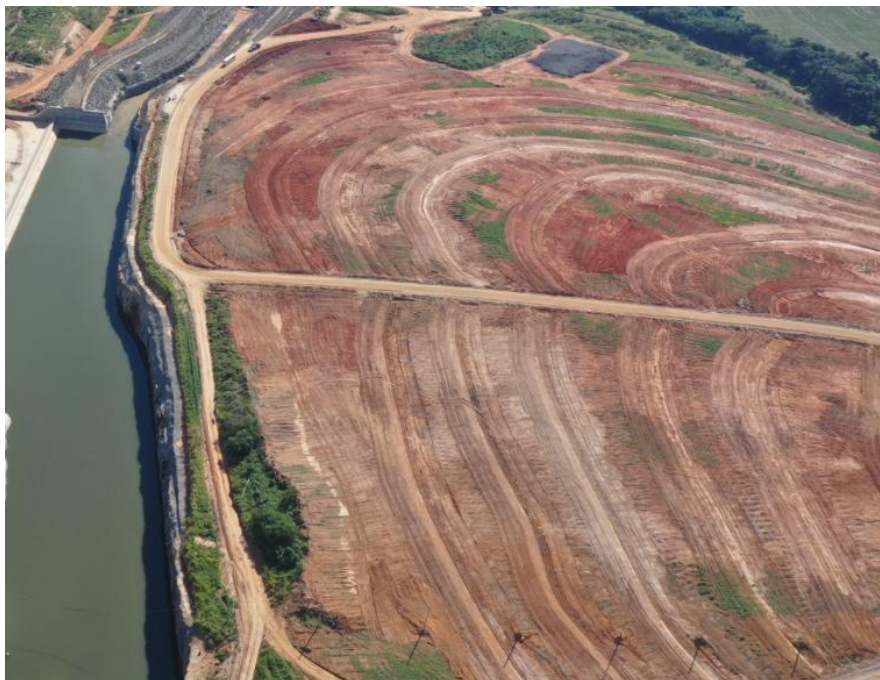
Figura 08: Terreno da jazida de argila já recoberto com camada de solo fértil reservado previamente, onde se fará aplicação de sementeira vegetal. Registro de 18/04/2026, G5 Engenharia

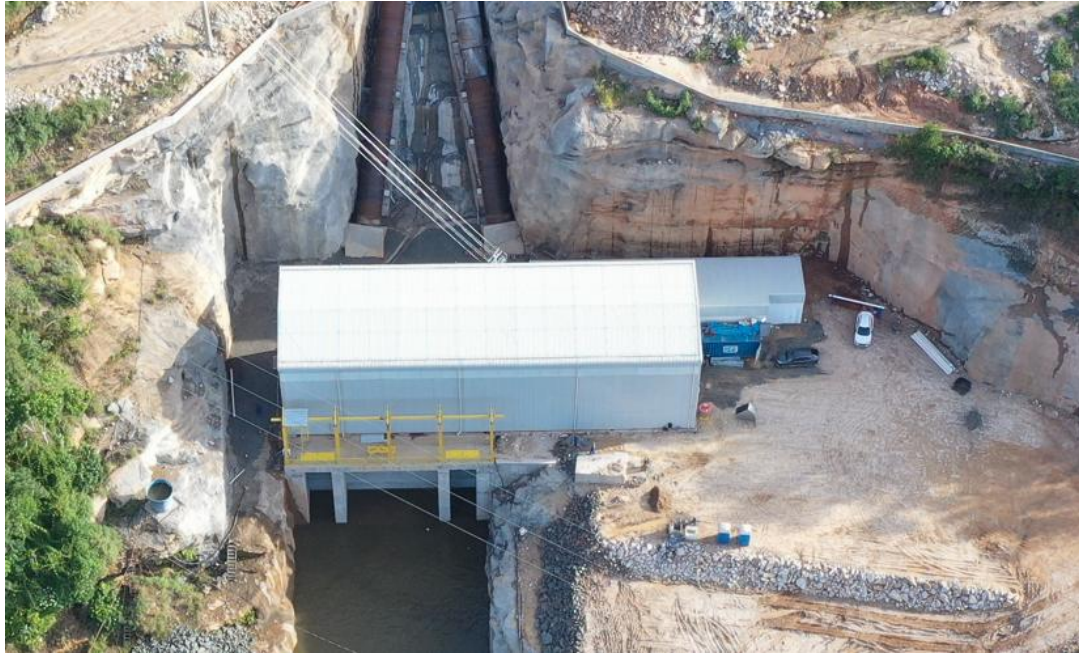
A edificação da Casa de força já chegou 95% de sua conclusão. As atividades atuais são a finalização do edifício de controle, acabamentos internos e drenagens adjacentes (Figuras 09 e 10).

Figura 09: Estruturas da Casa de Força principal em conclusão  
Registro em 30/04/2026 – G5 Engenharia

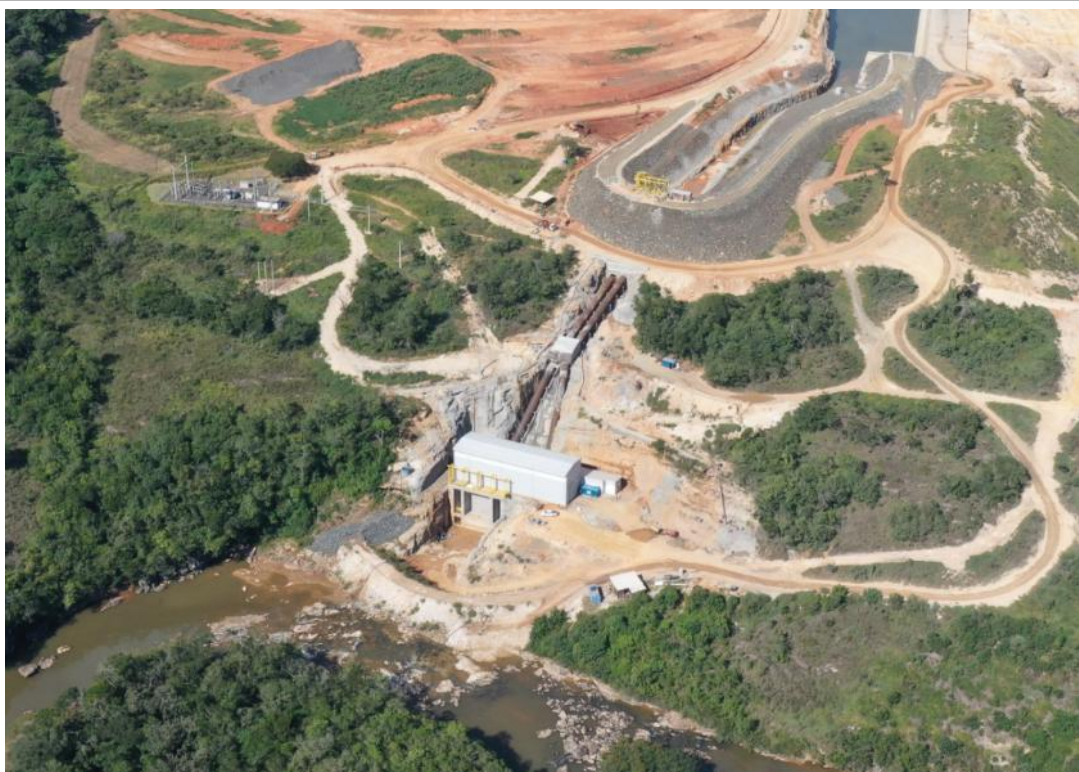
Figura 10: Vista aérea da Casa de Força e canal de restituição, em vias de ser aberto  
Drone, em 18/04/2026. G5 Engenharia

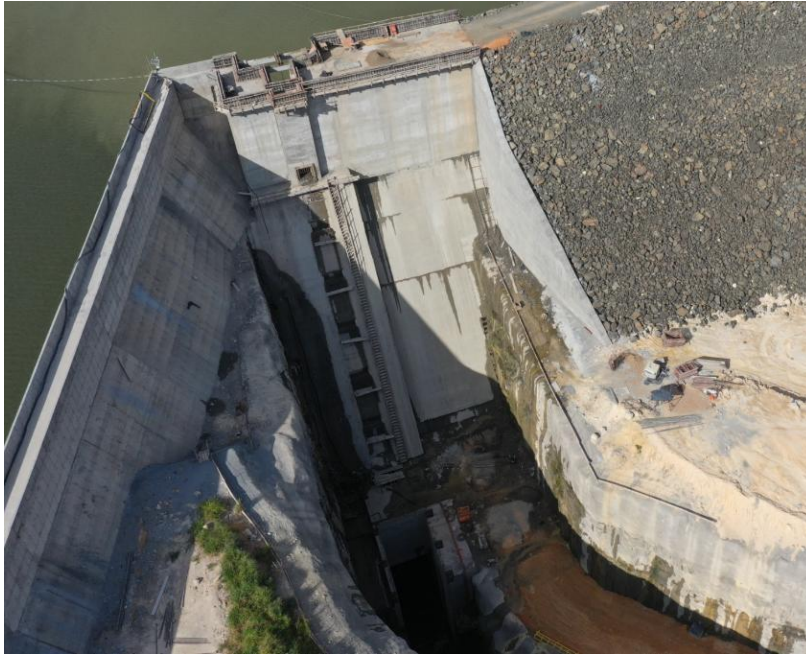
As providências de montagem da Casa de Força Auxiliar estão sendo iniciadas, uma vez que dependiam da formação do reservatório para serem executadas.

Figura 11: Obras na Casa de Força Auxiliar  
Em 20/04/2026. G5 Engenharia

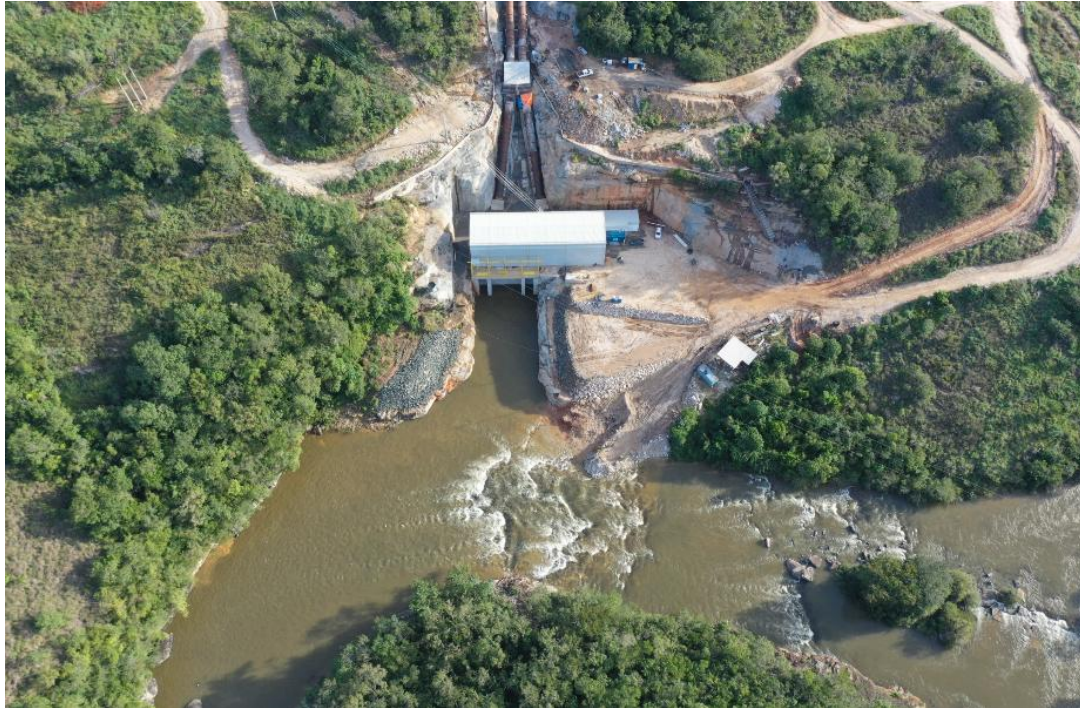
A ensecadeira do canal de fuga ou restituição foi removida, com a conclusão dessa atividade em 29/04/2026. Essa atividade é um pré-requisito para o início dos Testes de Comissionamento.

Figura 12: Remoção da Ensecadeira do Canal de Fuga  
Em 30/04/2026. G5 Engenharia
