# **PCH BEIRA RIO**

## **RELATORIO SOBRE SUPRESSÃO POR AFOGAMENTO**

**PESQUEIRO ENERGIA S/A  
UNIDADE PCH BEIRA RIO**

**Sengés e Jaguariaíva - PR  
Junho de 2026**

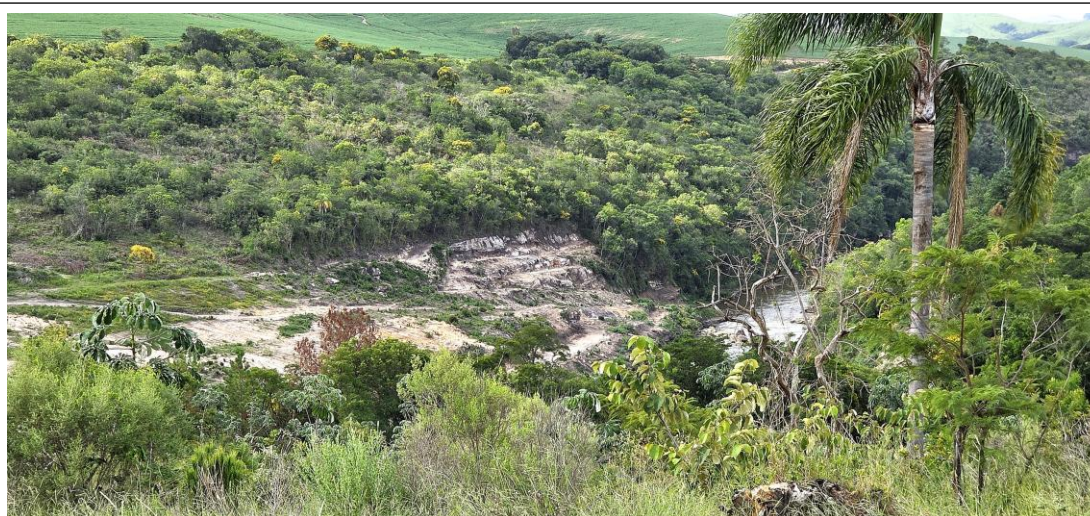
.As figuras 01 e 02 mostram, comparativamente, um dos pontos onde havia, nas margens uma formação florestal ciliar em ambiente rochoso. Na figura 03, o mapa mostra áreas mais significativas de supressão por afogamento.

Figura 01: Área da margem do rio, com vegetação ciliar em ambiente rochoso  
A.MULLER, em 21.01.2026 Ponto 2: 639.881,97 m E e 7.333.479,29 m S

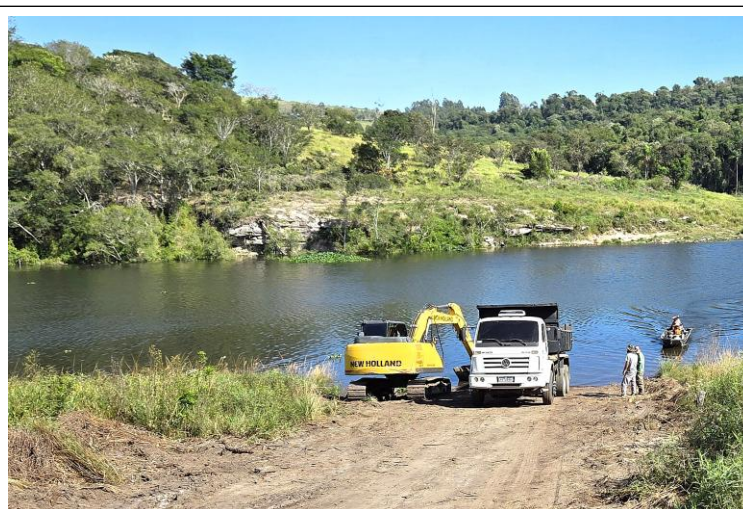
A equipe que realizou este trabalho estava com embarcação, trator com pá carregadeira e caminhão basculante, utilizando como base um acesso instalado pela própria equipe no meio do reservatório em formação (Fig. 04), também utilizada pelo pessoal de resgate da Fauna.

Figura 04: Equipe de remoção de resíduos florestais  
A.MULLER, em 15.04.2026. 638979.42 m E e 638979.42 m E

Os troncos recolhidos estavam deteriorados pelo tempo, ou seja, sem evidências de serem produto da supressão recente. Estes foram acumulados em local fora da APP do reservatório e serão logo realocados formando poleiros para a Fauna, dentro da APP.
